LUFTDYKTIGHETSPÅBUD

BELL

SAMMENDRAG

1946 - 1950

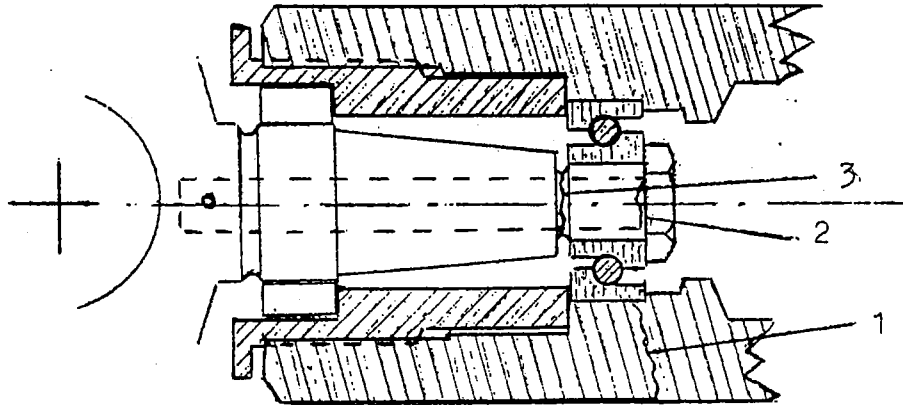
I de senere år har det inntruffet en del tilfelle av sprekkdannelse og brudd på halerotoren på helikoptre av typen Bell 47, og i noen tilfelle med dødsulykker som resultat. Det alminneligste brudd er i nederste del av bladet, med utgangspunkt i det neddreide spor utenfor kulelageret, sjeldnere har det forekommet brudd i bolten - Bell 47-641-052-1 eller -3 like under hodet eller gjennom navet, Bell part no.

47-641-057-1-7 eller -9 med utgangspunkt i det neddreide spor innenfor lagrene. Bruddene er vist på skissen, hvor de er betegnet med henholdsvis 1, 2 og 3.

Samtlige brudd er typiske tretthetsbrudd, hvor en sprekk utvider seg langsomt, og de to siste typer er umulige å oppdage uten demontering. Den første type starter på innsiden, hvor den ikke kan ses, men den går oftest gjennom til utsiden på et sted før den utvider seg rundt omkretsen, og da kan den oppdages. Første type brudd opptrer på alle typer med metall halerotor, de to siste bare på 47 D og 47 G-typerne.

Bakgrunnene for sprekkdannelsen er at halerotoren er utsatt for så store påkjenninger at det er praktisk umulig å hindre at den før eller senere får tretthetsbrudd, slik at sikkerheten må opprettholdes ved å skifte ut deler etter en bestemt gangtid. Dette er i normale tilfelle fullt tilstrekkelig, noe man kan slutte av at antall sprekker er meget lite i forhold til det store antall Bell 47 helikoptere som er i bruk, men det viser seg at visse påkjenninger kan nedsette levetiden av bladene ganske meget. En enkelt påkjenning - f.eks. hvis noen tar og bender i bladet - som er akkurat så stor at den ikke gir synlig permanent deformasjon, kan nedsette levetiden med 70%, og det viser seg også at de fleste tretthetsbrudd kan tilbakeføres til at halerotoren har slått i vann. Vibrasjoner kan også nedsette levetiden sterkt.

For å hindre brudd på halerotoren påbyr Luftfartsdirektoratet:

1. De gangtider for utskiftning som fastsettes av fabrikanten eller Luftfartsdirektoratet, må overholdes meget nøye.
2. De indikatorplater som er påbudt ved LDP 7/65, må kontrolleres før hver flyging. Hvis en eller begge er bøyd, skal halerotoren skiftes og overføring fra hovedrotoren til halerotoren kontrolleres nøye før helikopteret brukes til flyging.
