LUFTDYKTIGHETSPÅBUD (LDP)

Motordrevne luft-
fartøy
Bell/Agusta-Bell-1

8/71 FLYGING I SNØVÆR MED BELL HELIKOPTER

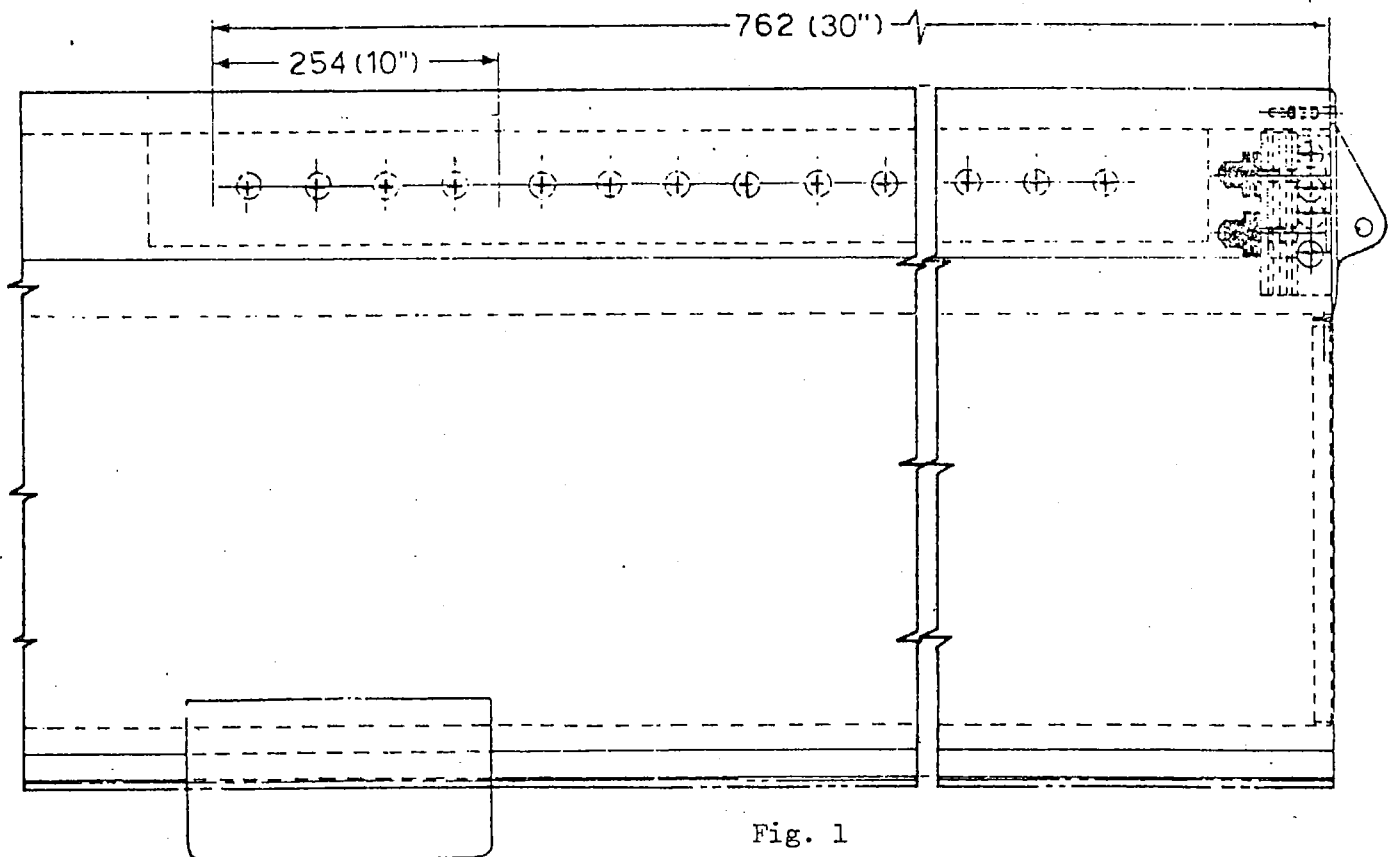
Fig. 1

For å kunne oppdage og forhindre korrosjon og sprekker på grunn av material-tretthet på hovedrotorbladene, skal følgende utføres:

Foreta en visuell inspeksjon av undersiden av bladet mellom stasjon 170" og 180" (mellom 30" og 40" fra bladtuppen) i området rundt skruene som fester balansevekten i bladet, se fig. 1.

Se spesielt etter lakkblærer, forhøyninger, sprekker i lakken og avdekket metall.

1. Dersom det oppdages lakkblærer, forhøyninger eller sprekker, skal lakken fjernes ifølge pkt. 3 C i Bell Helicopter Service Bulletin No. 206A-19, Rev. C, eller Bollettino Tecnico No. BT-206-49, Rev. B, og området rundt skruhodene inspiseres ved hjelp av "dye penetrant"-metoden.

- a) Dersom sprekker oppdages, skal bladet skiftes før neste flyging.
 - b) Dersom korrosjon oppdages, skal instruksjoner for reparasjon og begrensninger side 2-18A, pkt. 2-16, underpunkt e (3) i Maintenance and Overhaul Manual følges.
 - c) Dersom verken korrosjon eller sprekker finnes, skal det rengjorte området prepareres og lakkeres ifølge pkt. 4 b i refererte Service Bulletins.
2. Dersom det bare finnes områder med umalt eller avdekket metall og ingen lakkblærer, forhøyninger eller sprekker i lakken, skal de avdekkede områder prepareres og lakkeres ifølge pkt. 4 b i refererte Service Bulletins.

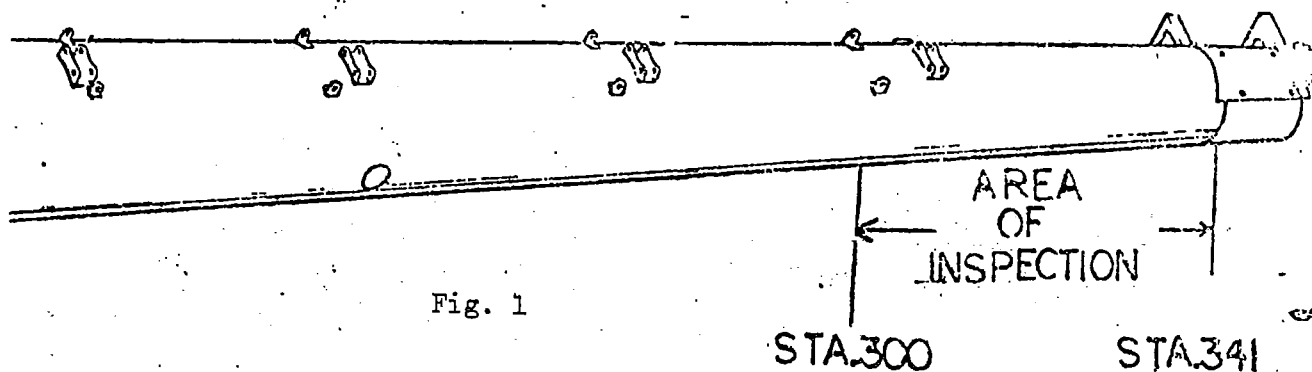
På venstre side av halebommen, mellom stasjon 300 og 341, har man i flere tilfeller funnet løse nagler og sprekker i hudplaten. Følgende inspeksjon, som beskrevet i Bell Service Bulletin No. 206-01-73-4, revisjon B skal derfor utføres:

1. Inspiser det angitte område, som vist i fig. 1, for løse nagler eller slitasje ved hudplaten overlapping. Hudplaten kontrolleres for sprekker ved hjelp av lupe som forstørrer minst 3 ganger.
2. Dersom en finner løse nagler skal disse byttes ut med nye AN470, AD5-2 eller CR2249-5-2 nagler.
3. Dersom en finner sprekker i halebommens hudplater skal Luftfartsverket underrettes om forholdet. Halebommen må skiftes ut med ny eller repareres før videre flyging.

Selskapet må kontakte Bell for reparasjonsanvisninger.

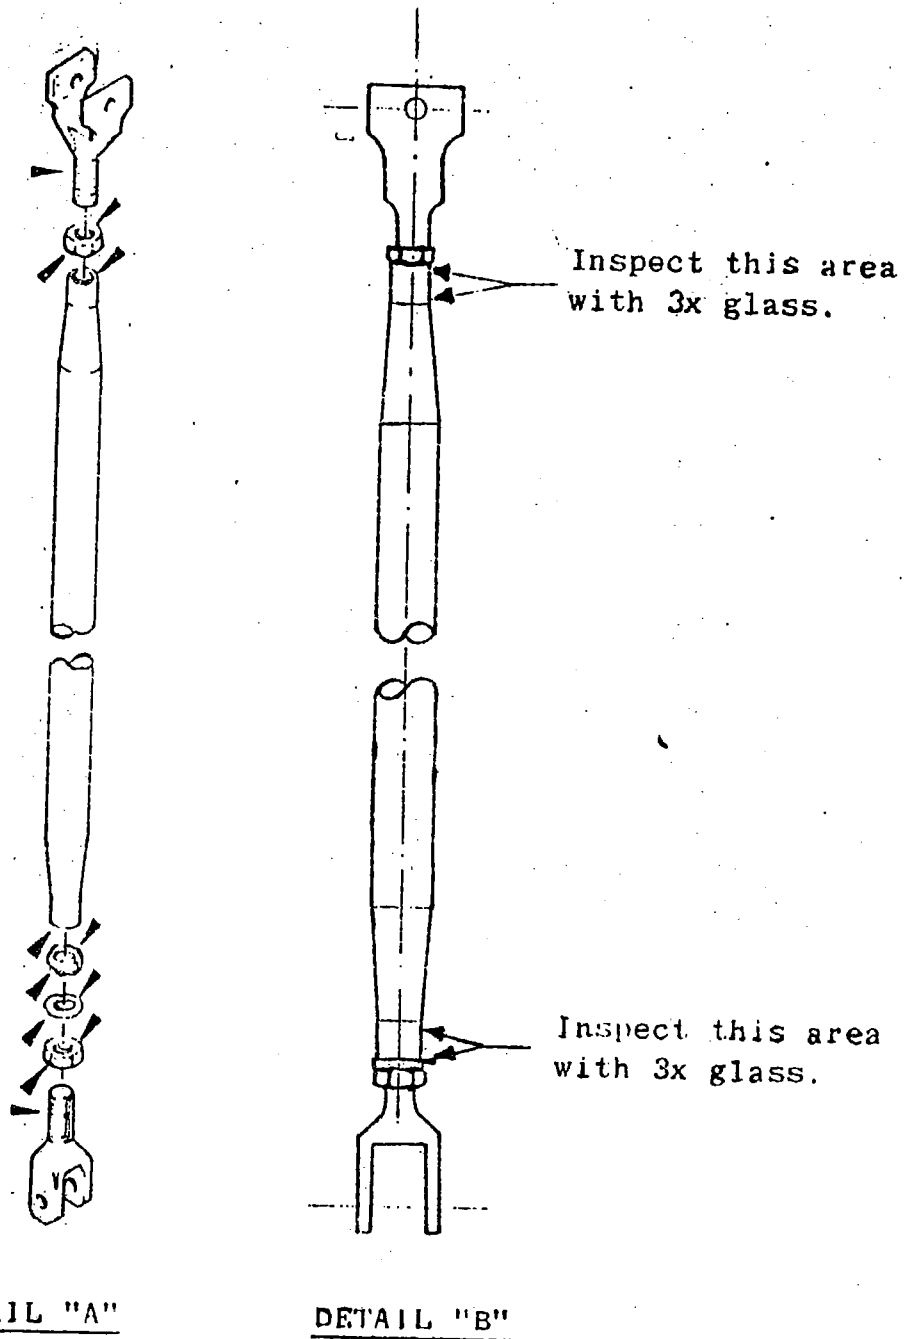
FIGURE 1

Hovedrotorens "pitch link tubes", P/N 206-010-330 og 206-010-342, skal kontrolleres for sprekker og påføres antikorrosjonsmiddel. Anvisninger for arbeidet er gitt i Agusta Technical Bulletin No. 206-64 eller Bell Service Bulletin No. 206-04-2-73-1 og følgende skal utføres:

1. "Pitch link tubes" skal kontrolleres visuelt for forekomst av sprekker i områdene som vist i fig.1, det. B. Forstørrelsesglass med 3 ganger forstørring skal brukes.
2. "Pitch link tubes" skal påføres "corrosion preventive compound" (cosmoline) MIL-C-16173, Grade 2 antikorrosjonsmiddel (se 206 M.O. table 1-1, item 24) i følgende områder (se fig. 1, det. A):
 - a) Gjengene i øvre og nedre gaffel ("clevis").
 - b) Endestykkene av støtstengene ("tubes").
 - c) Kontaktflatene mellom muttere og låseskiver ("nuts and locks").
 - d) Overflaten av mutterne etter at disse er montert og tiltrukket.
3. Etter flyging i regnvær skal "pitch link tubes" inspiseres ved oversiden av mutterne og den synlige delen av gafflenes ("clevis") gjenger for å se om det finnes behov for å påføre antikorrosjonsmiddel.

Apply corrosion preventive compound
to the areas indicated by (▲)

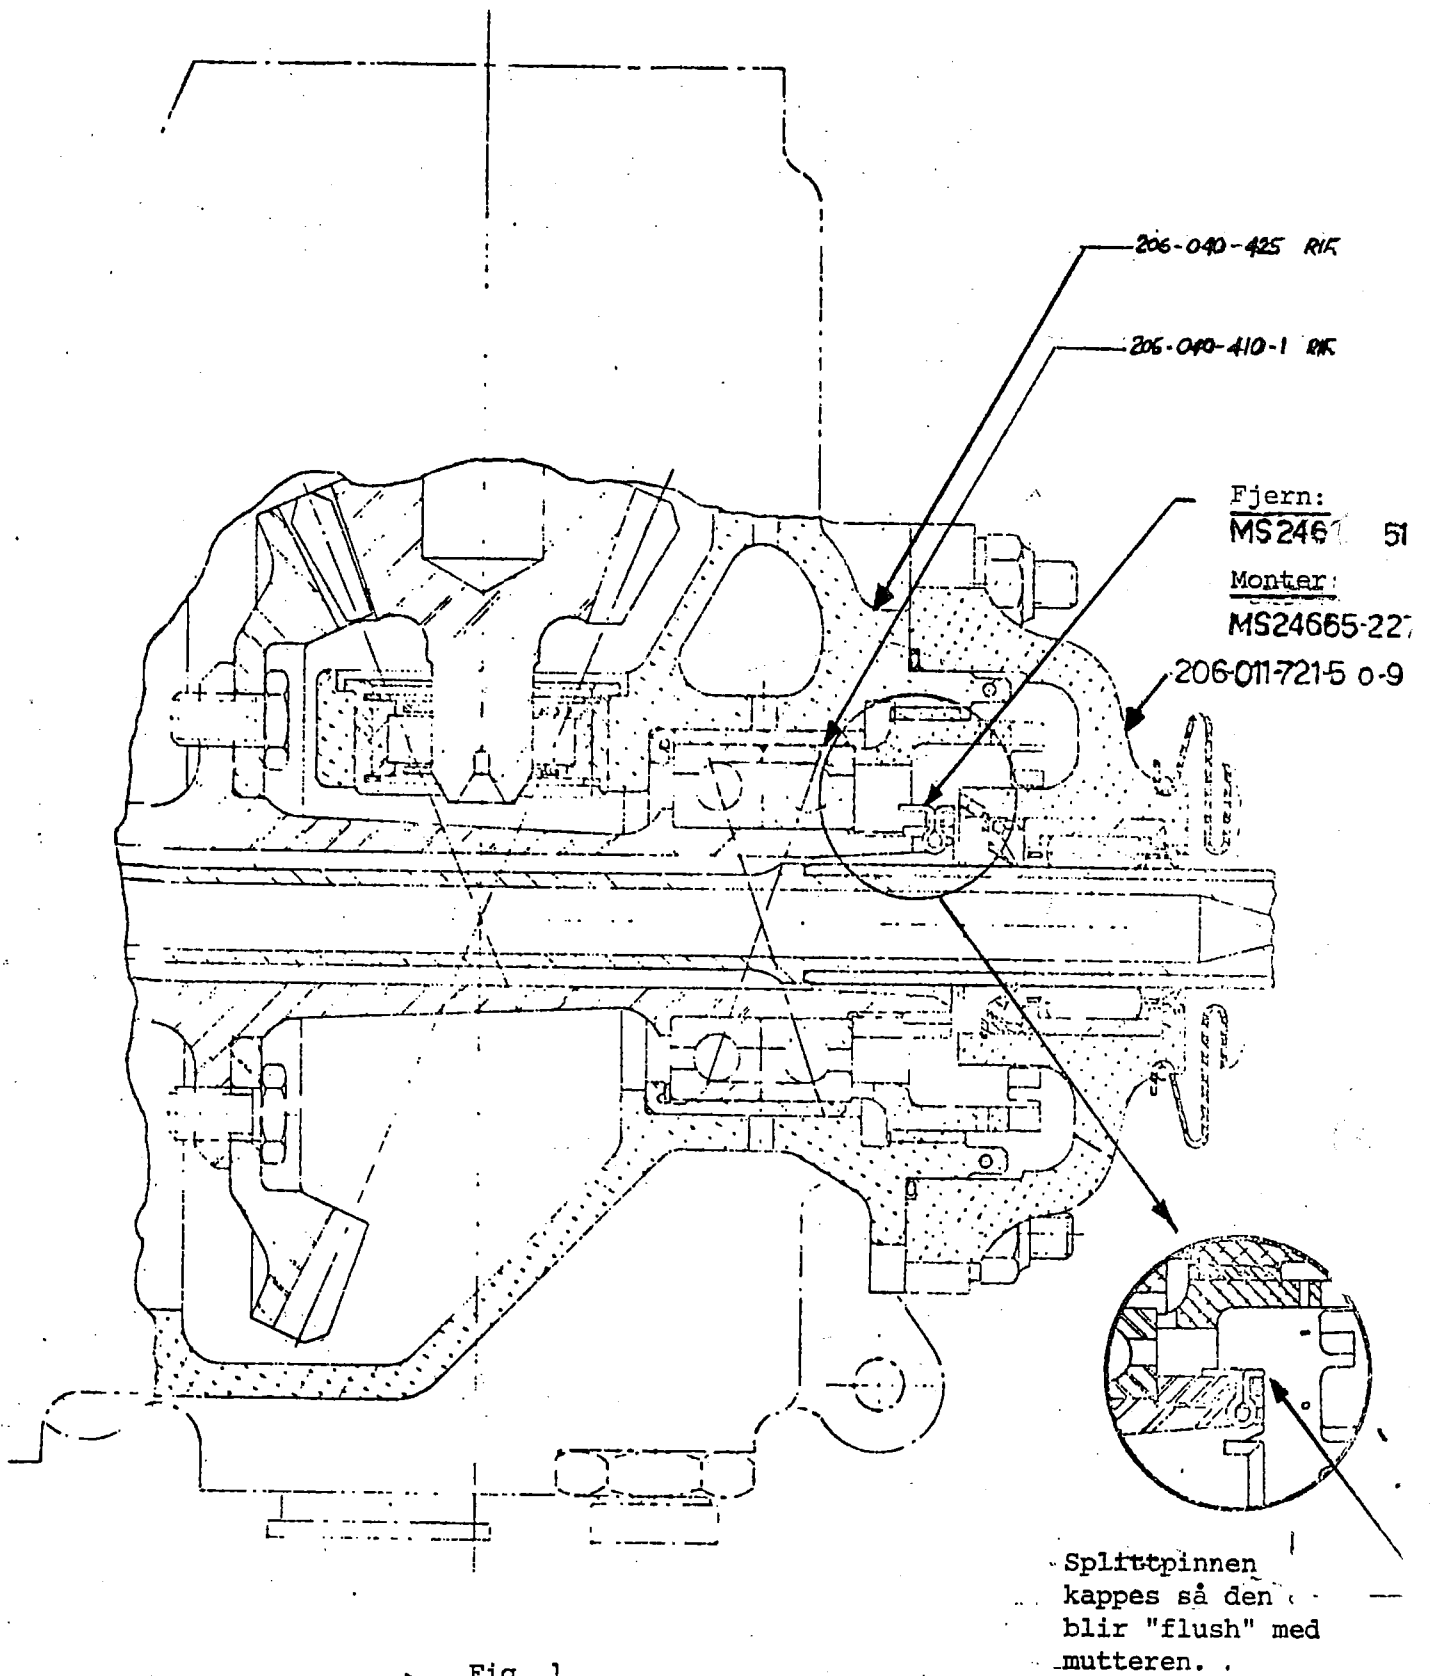
Lagerhuset skal kontrolleres innvendig for eventuelle skader på grunn av dårlig tilpasset splittpinne, og splittpinne MS24665-151 skal skiftes ut med ny, MS24665-227 (se fig. 1).

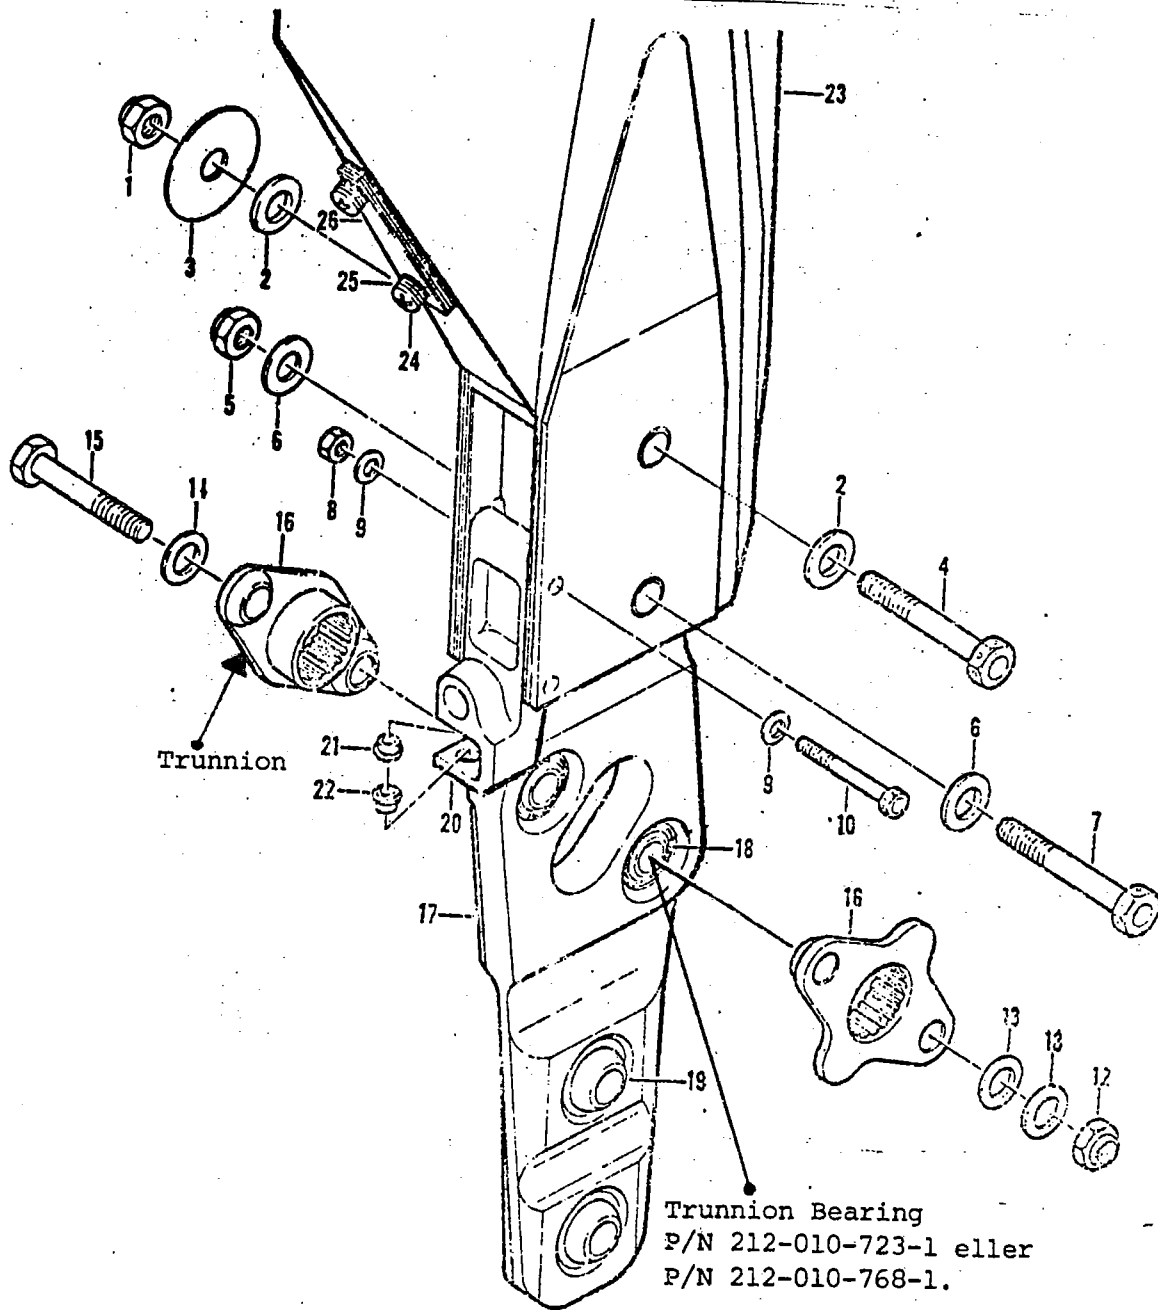
fig. 1.

Rotorbladenes bærelager i halerotornavet ("trunnion bearing, P/N 212-010-723-1 eller P/N 212-010-768-1, se fig. 1) skal kontrolleres for unormal slitasje og sprekker.

Dersom en finner bærelager med sprekker eller med aksiell slark over 0,15", skal lageret skiftes ut med nytt før videre flyging. Reparasjonen skal utføres i samsvar med Bell Model 212 Overhaul Manual, Chapter-Section 65-20-01, datert 1. mai 1972.

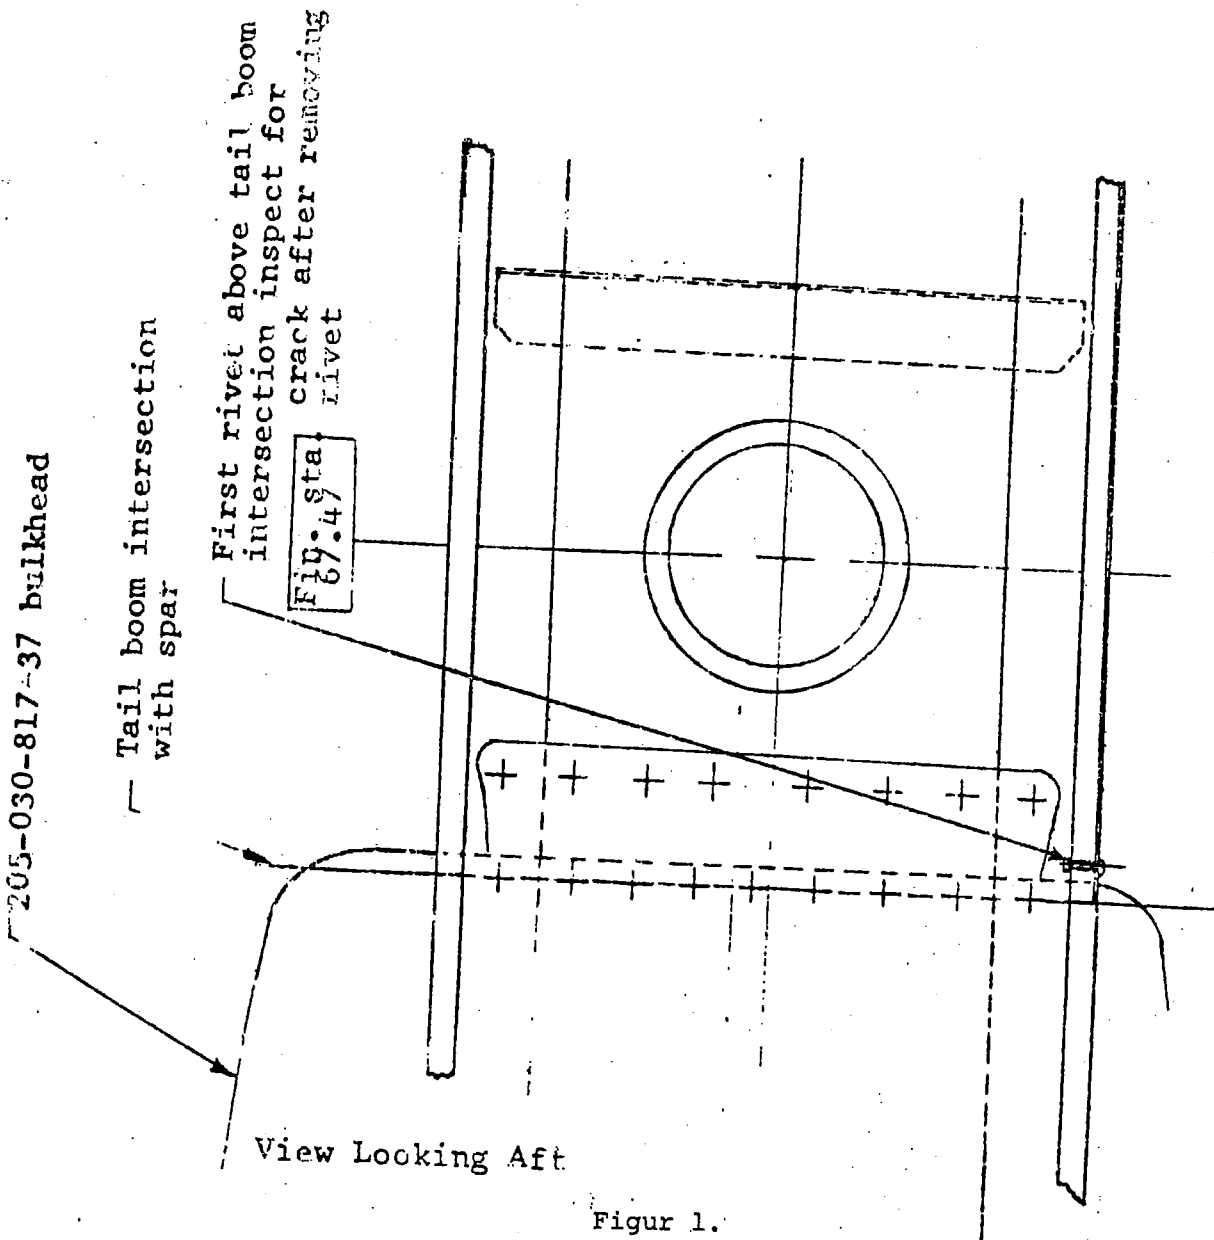
Sprekkkontroll og modifikasjon av helikopterets halebom (P/N 212-030-100), da det kan forekomme sprekker ved flensene til fremre bjelke i halefinnen ("tail fin forward spar cap angle") og i halebommens hudplater ved overgangen til halefinnen. Følgende skal derfor utføres:

1. a) Fjern dekselet over 42° vinkeldrevet fra halebommen.
b) Fjern den første naglen som ligger over halebommen på venstre side av halefinnen ved fremre bjelke, se figur 1. Fjern maling og rengjør området rundt naglehullet på begge sider av bjelkens flens. Rengjøring gjøres med en duk fuktet av Methyl Ethyl Ketone eller tilsvarende. Merk at ny nagle ikke skal monteres.

c) Kontroller naglehullet og den rengjorte del av bjelken for sprekker ved hjelp av lupe med minst 3 gangers forstørrelse, "dye-penetrant" eller annen tilsvarende metode.

d) Dersom en ikke finner sprekker, kan helikopteret tas i bruk når området ved naglehullet har fått påført et transparent korrosjonsbeskyttelsesmiddel i form av klar lakk, klar grease eller tilsvarende og dekselet over vinkeldrevet er montert.

e) Dersom en finner sprekker skal halebommen repareres eller skiftes ut med ny enhet innen videre flyging.
Arbeidsbeskrivelse for utskifting av halebom er gitt i Bell Model 212 maintenance manual.
Luftfartsverket skal informeres om forekomst av sprekker og før eventuell reparasjon påbegynnes må Bell Helicopter Company kontaktes for reparasjonsanvisning.
