## LUFTDYKTIGHETSPÅBUD (LDP)

Motordrevne luftfar-  
tøy  
Britten-Norman-1

### 36/72 KONTROLL AV JO-BOLTER I FESTEBRAKETT FOR MOTORBUKKEN PÅ ISLANDER

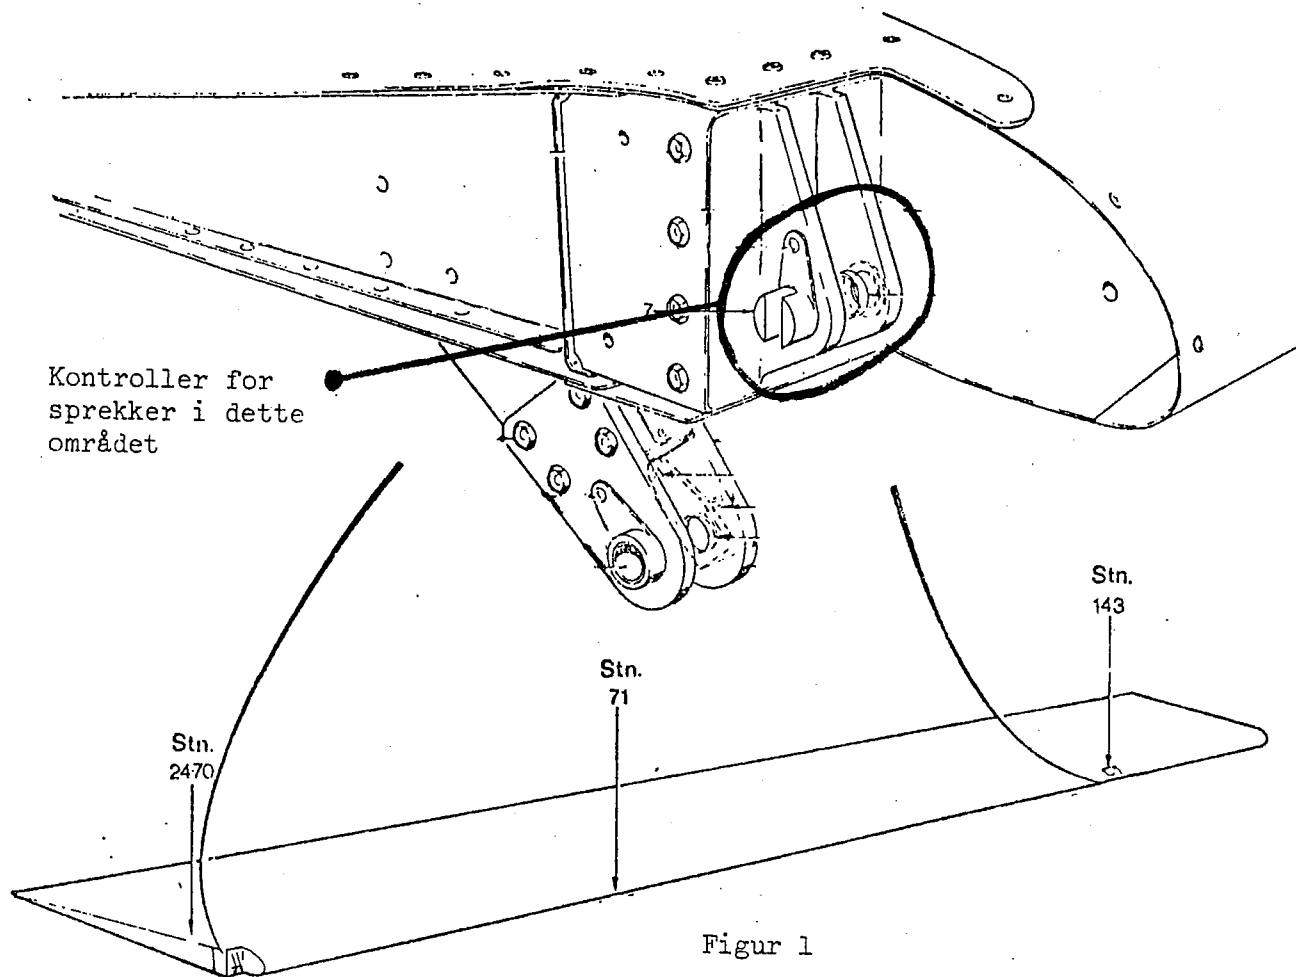
Man har funnet en sprekke ved det ene øret på en flap "drive pick-up" brakett, p/no. NE-25-C-151 (se fig. 1). Sprekken gikk vertikalt fra boltehullet til underkant av øret. For å oppdage om slike sprekker finnes skal følgende utføres:

Dersom en finner sprekker skal braketten skiftes ut med ny før videre flyging.

Britten-Norman Service Bulletin No. BN-2/SB.70 gir reparasjonsanvisning for utskifting av brakett med sprekke.
