LUFFARTSDIREKTORATET
Avd. for Luftfartsinspeksjon
FORNEBU-OSLO/Dep.
Tlf. : Oslo (02) 12 13 40
AFTN: ENFBYA
Tlgr. : CIVILAIR OSLO
Telex : 1032 Oslo

LUFFDYKTIGHETSPÅBUD
(LDP)

SOCATA

MORANE SAULNIER
SAMMENDRAG
1946 - 1970

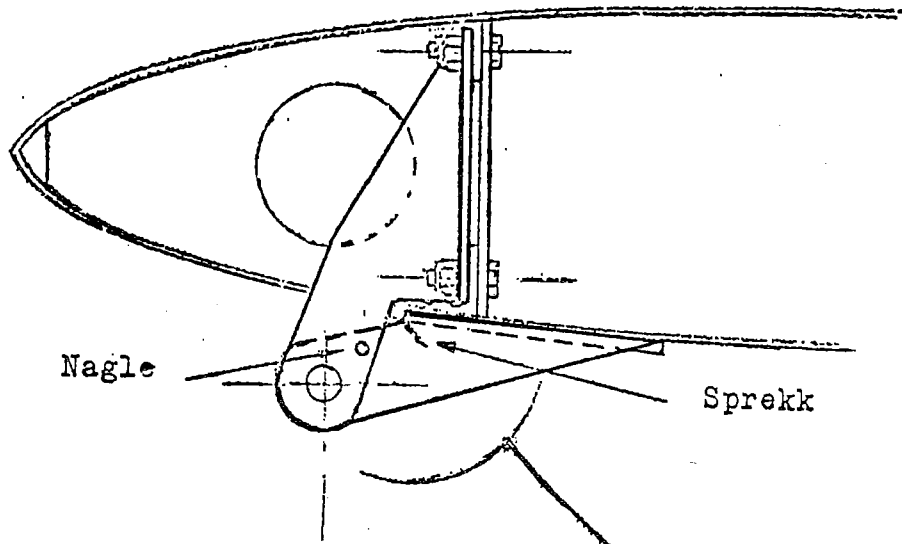
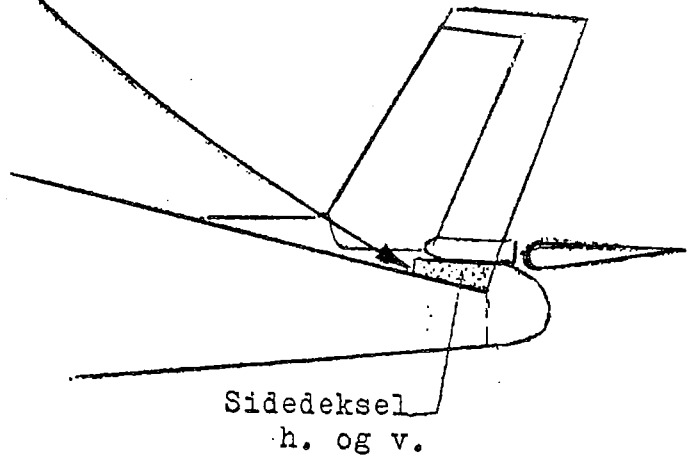
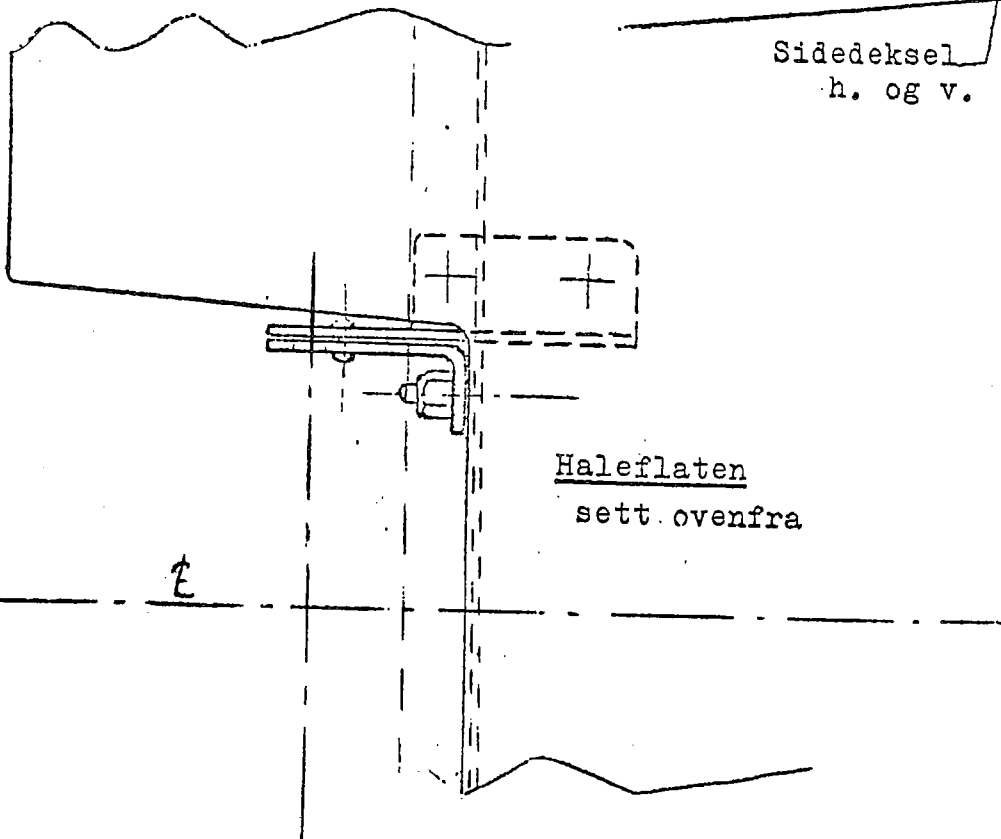
Skisse på neste side.

18/62 HALEFLATEBESLAG FOR MORANE SAULNIER RALLYE

Det viser seg at den eldste type har lett for å sprekke, særlig der skissen viser. Luftfartsdirektoratet bestemmer derfor at de omtalte beslag skal kontrolleres snarest mulig, og senere med 25 timers mellomrom, inntil beslaget er byttet ut med den nye type. Kontrollen bør tas med i 25 timers ettersynet for å sikre at den ikke blir glemt. Den foregår ved å ta av halekonen og de to sidedeksler og se nøye på beslagene, eventuelt med lupe. Samtidig skal man se etter at ikke kanten på de gaffelformede beslag på finnen, som haleflatebeslagene går inn i, gnager mot haleflatebeslaget i bøyen på yttersiden. Hvis de gjør det, skal man ta litt av gaffelen.

Hvis det finnes sprekker, må flyet ikke brukes før beslaget er skiftet. Det er dog lov å fly flyet inn til et verksted, forutsatt at sprekken er mindre enn 15 mm lang, at turen tar mindre enn 5 timer, at været er godt og flygingen utføres forsiktig.

Morane Rally Service No. 12 og Consigne de Navigabilité 62-19-4 handler om samme sak.

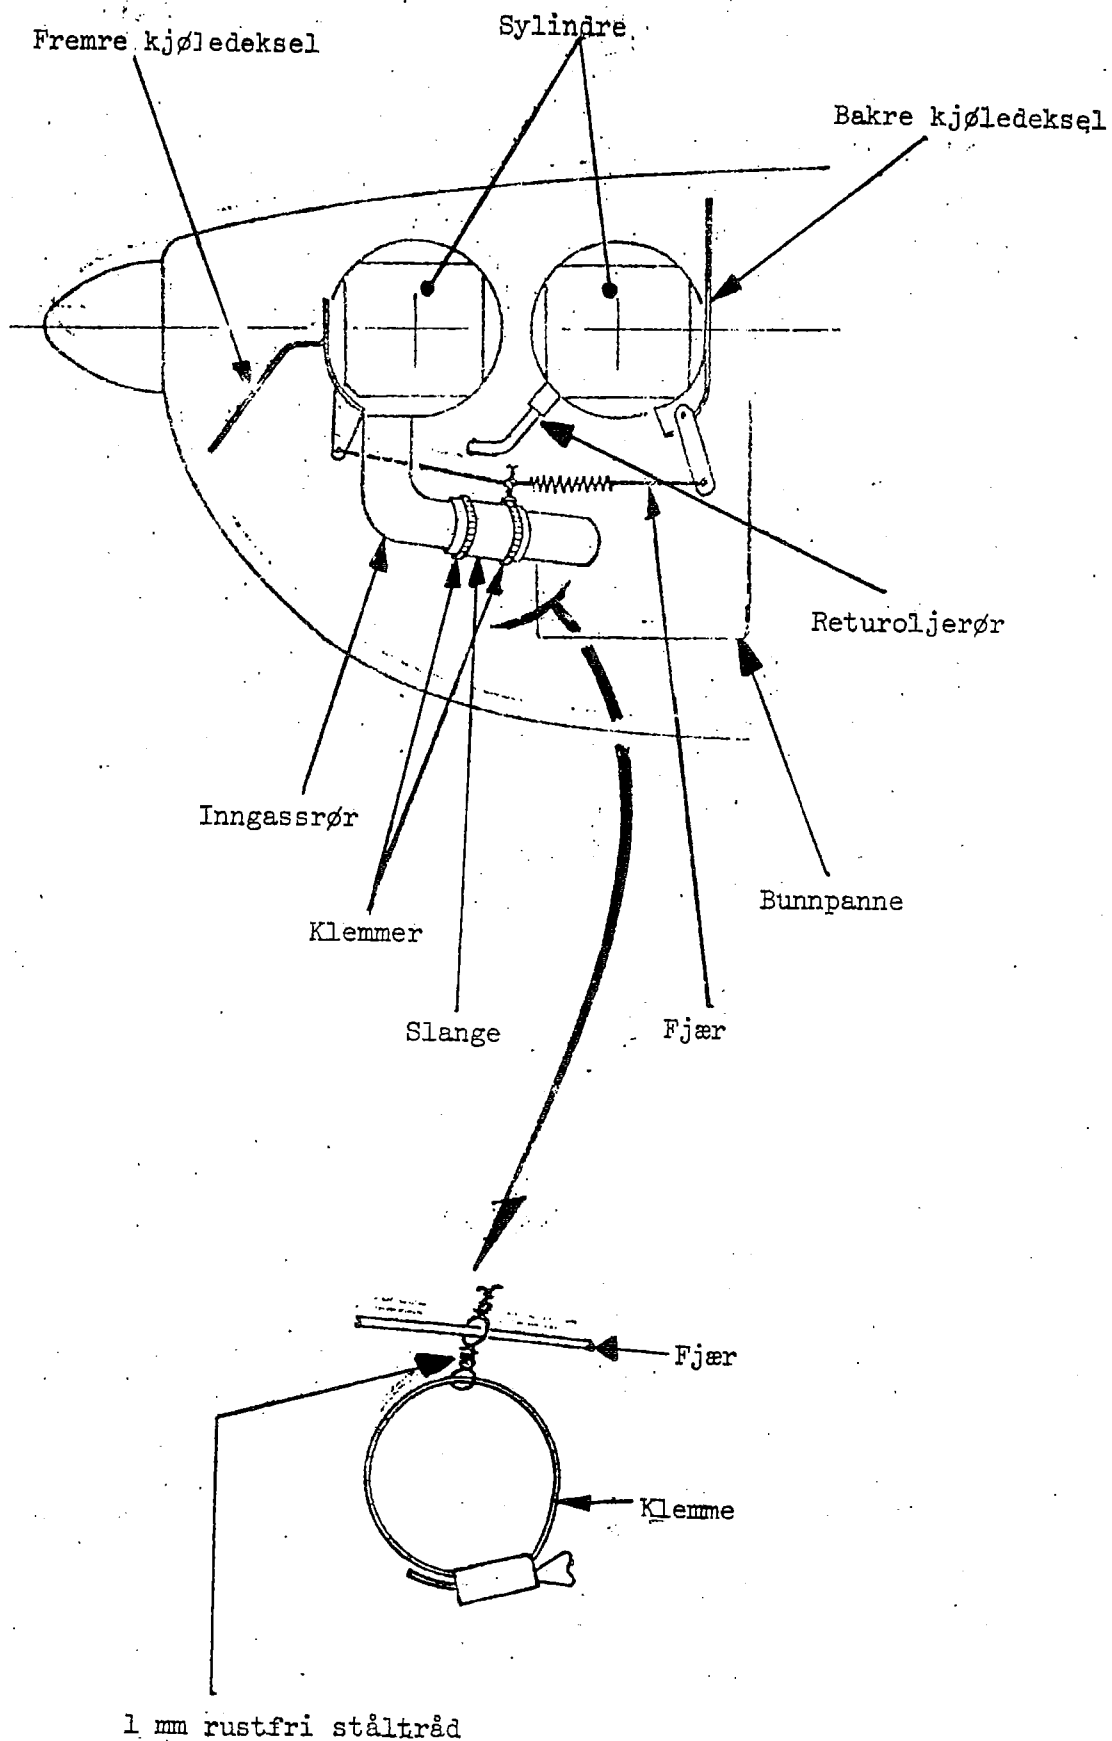
Figur 1.

1. Kontroller returoljerørene for gnagsår på grunn av berøring av fjær som vist i Socata Service Bulletin nr. 124 datert januar 1976 eller senere revisjoner.
2. Skift rør som har gnagsår.
3. Bensle fjæren med 1 mm rustfri ståltråd som vist på figur 1.
