## LUFTDYKTIGHETSPÅBUD (LDP)

### GAFFELBOLTER FOR VINGESTENDERE PIPER CUB MODELL J3

### SPREKKER I STENDERBESLAGENE PÅ PIPER CUB

## BALANSERORS FLYNDRE PÅ PIPER CUB

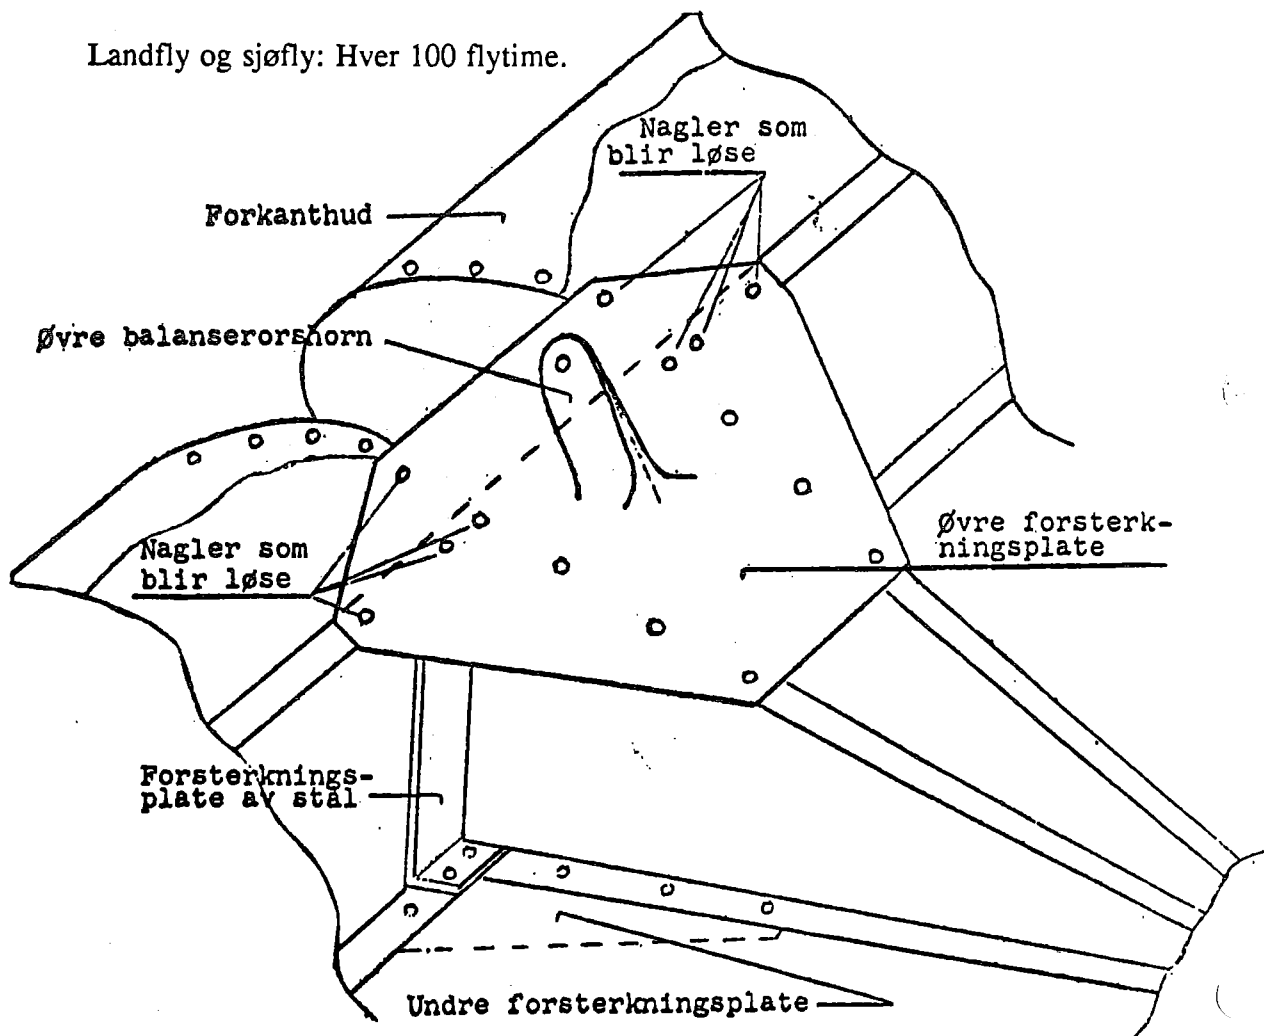
Det har forekommer tre tilfelle av svikt i balanserorsflyndrenes feste i balanserorene på Piper Cub. De tre tilfellene var alle på sjøfly, og det er sannsynlig at grunnen til at flyndrene har løsnet er å finne i den ekstra påkjenning balanserorene blir utsatt for ved «avgang på en flottør».

Skissen, som er vedlagt, viser hvor svikt oppstår, idet noen nagler i forsterkningsplatene blir løse, men tilsvarende nagler blir også løse i undre forsterkningsplate.

De løse naglene bores ut og nye nagler isettes.

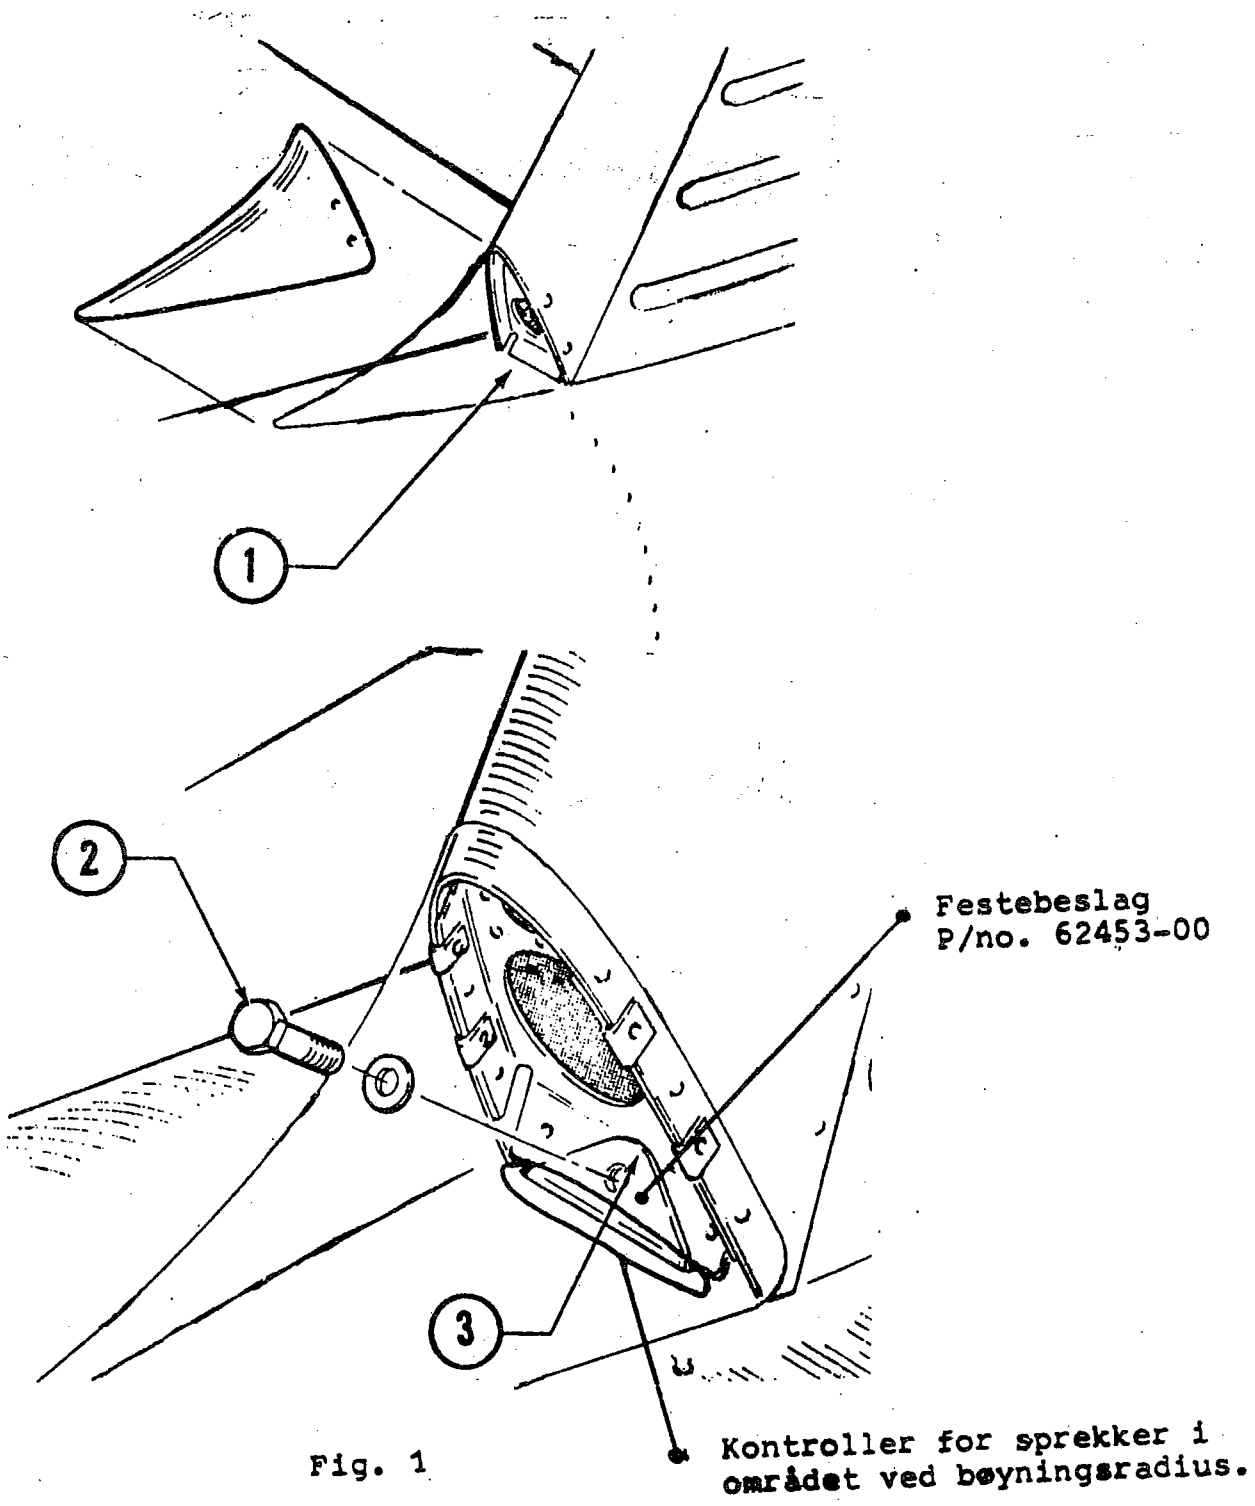
Fig. 1

Kontroller for sprekker i området ved bøyingsradius.

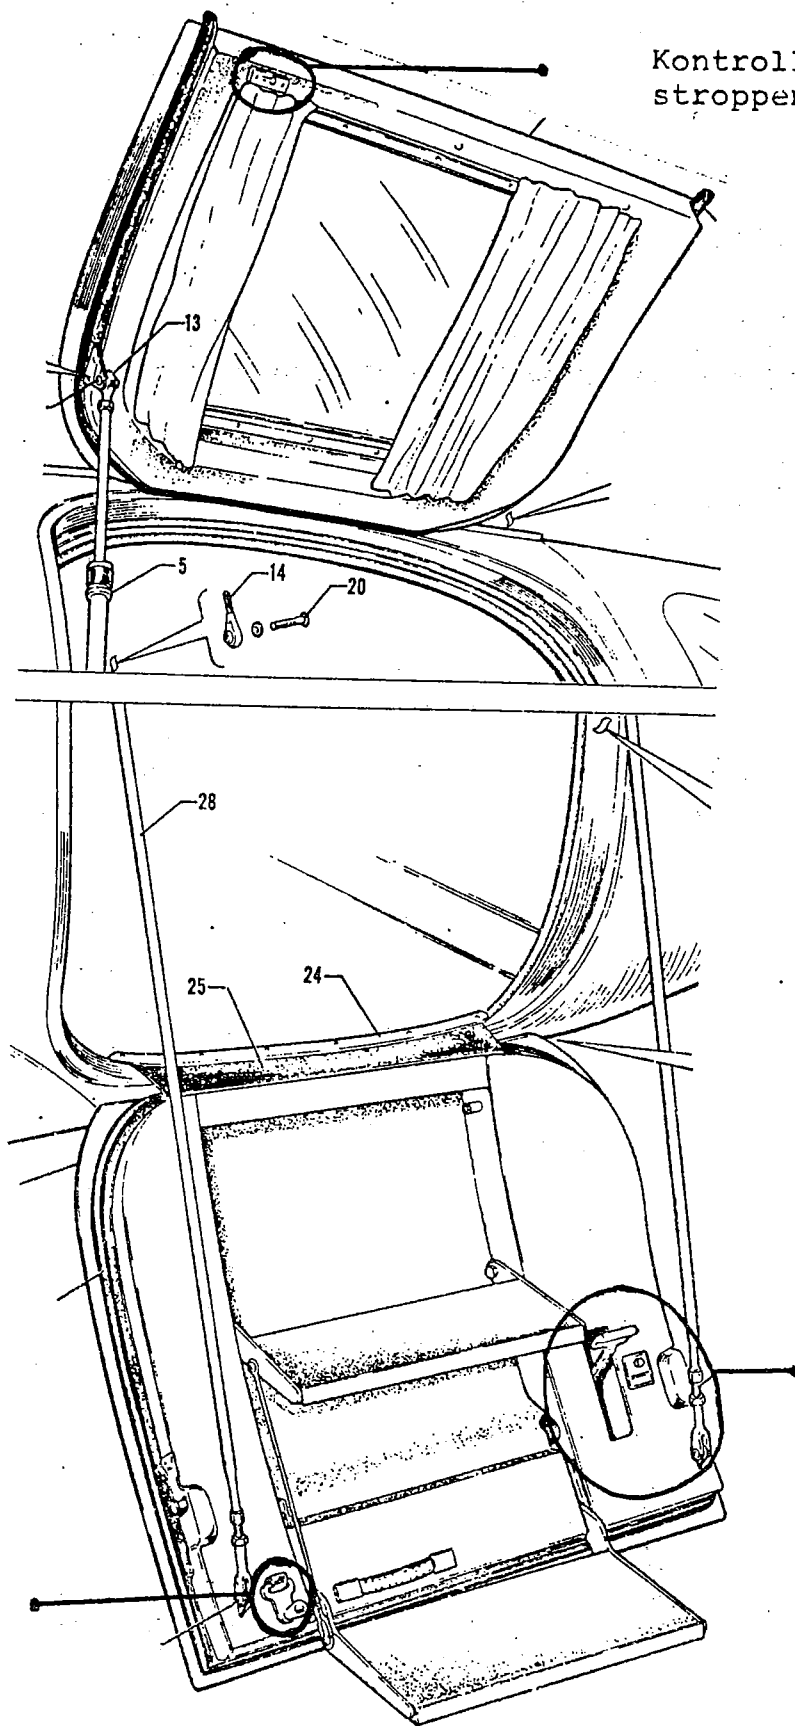
Kontroller sikkerhets-  
stroppens monteringsbe 19

Kontroller  
webbing,  
brakett og  
innfestning

Åpningshåndtak  
og sikringsknop  
males rød

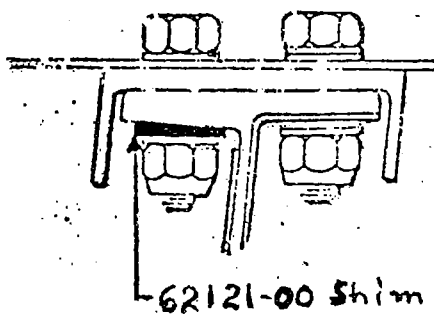
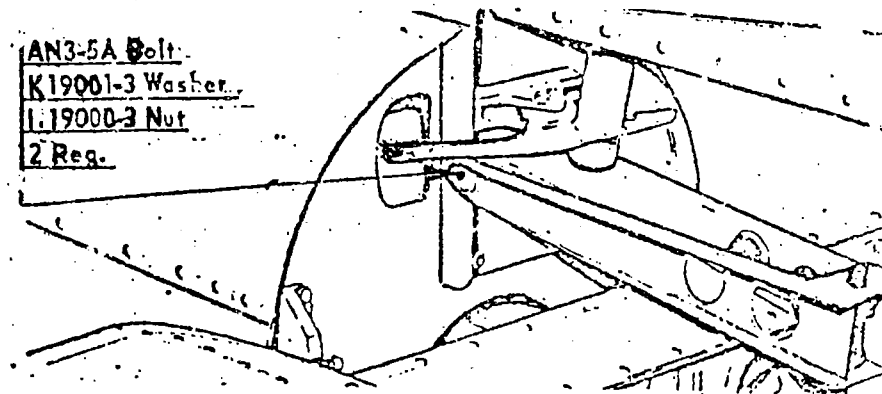
Det er i den senere tid oppdaget tilfelle av feil ved vingestallasjonen på PA-28 modeller ved at shim delnr. 62121-00 er feil montert. Likeledes er oppdaget feil ved innstallasjonen av trimbraketten i halen ved at feil type skiver og muttere er benyttet i øvre feste i braketten. Følgende skal utføres:

1. Kontroller at shim delnr. 62121-00 er montert som vist i monteringsanvisningen. Dersom de er feil montert, skal Luftfartsdirektoratet kontaktes før demonteringen foretas.
2. Kontroller at øvre fester for høyde trimbraketten er montert med skiver med delnr. K 19001-3 og muttere med delnr. H 19000-3 og ikke med standard AN eller MS materiell.

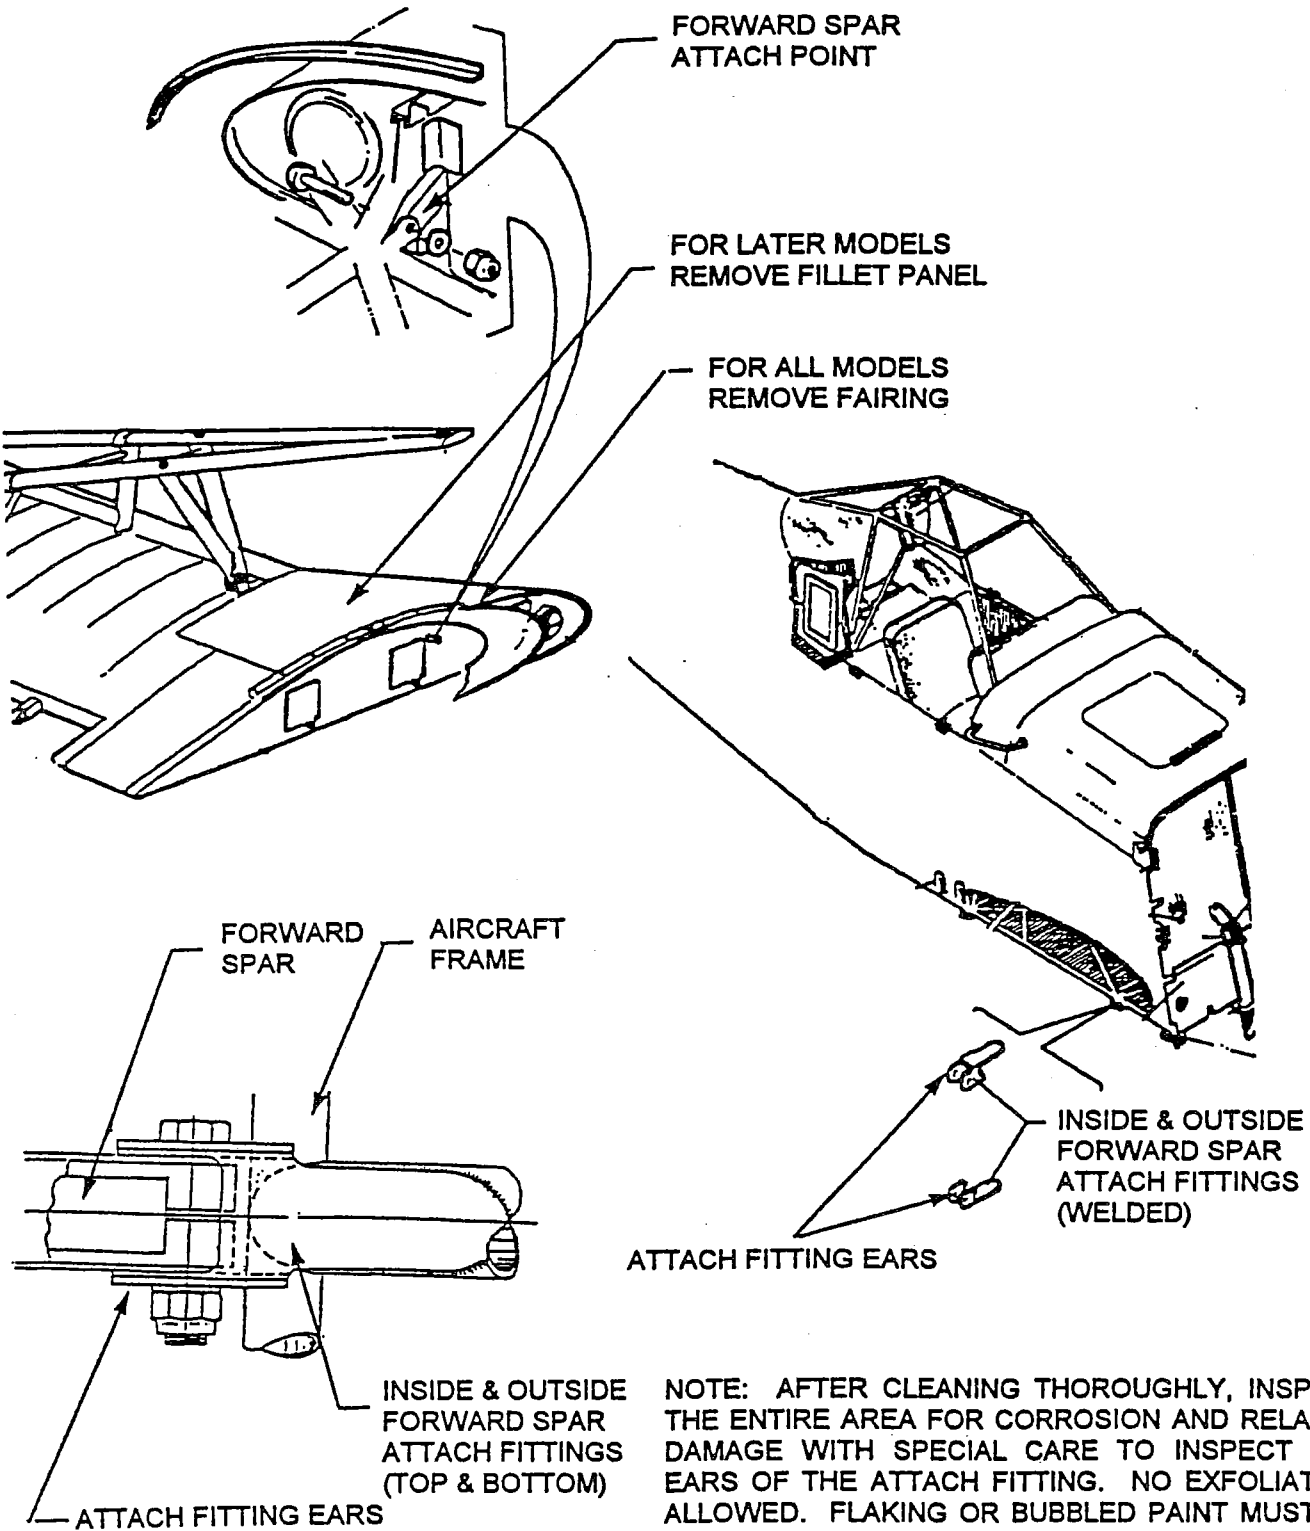
FIGURE 1  
95-12-01

Inspect the wing forward spar fuselage attach fitting assembly for cracks using FAA-approved dye penetrant methods. If any cracks are found, prior to further flight, replace the forward spar fuselage tubular attach cluster with serviceable parts in accordance with FAA AC No. 43.13-1A, Acceptable Methods, Techniques, Practices - Aircraft Inspection and Repair. This procedure requires the following:

NOTE: AFTER CLEANING THOROUGHLY, INSPECT THE ENTIRE AREA FOR CORROSION AND RELATED DAMAGE WITH SPECIAL CARE TO INSPECT THE EARS OF THE ATTACH FITTING. NO EXFOLIATION ALLOWED. FLAKING OR BUBBLED PAINT MUST BE REMOVED TO FACILITATE INSPECTION. DISASSEMBLY WILL BE AS REQUIRED BASED ON CONDITION. RETURN TO SERVICE INCLUDES PRIME, PAINT AND RUST INHIBITOR.

1. Provide for the alignment of the airframe with an appropriate alignment fixture in accordance with FAA AC No. 43.13-1A, Acceptable Methods, Techniques, Practices- Aircraft Inspection and Repair.
2. Cut the tubular members as referenced and specified in Figure 2 and either Figures 3a and 3b; Figures 4a and 4b; or Figures 5a and 5b, as applicable.
3. Fabricate a cluster using all applicable part numbers referenced in Figures 3b, 4b, or 5b, as applicable; and
4. Splice the new cluster into the fuselage frame.

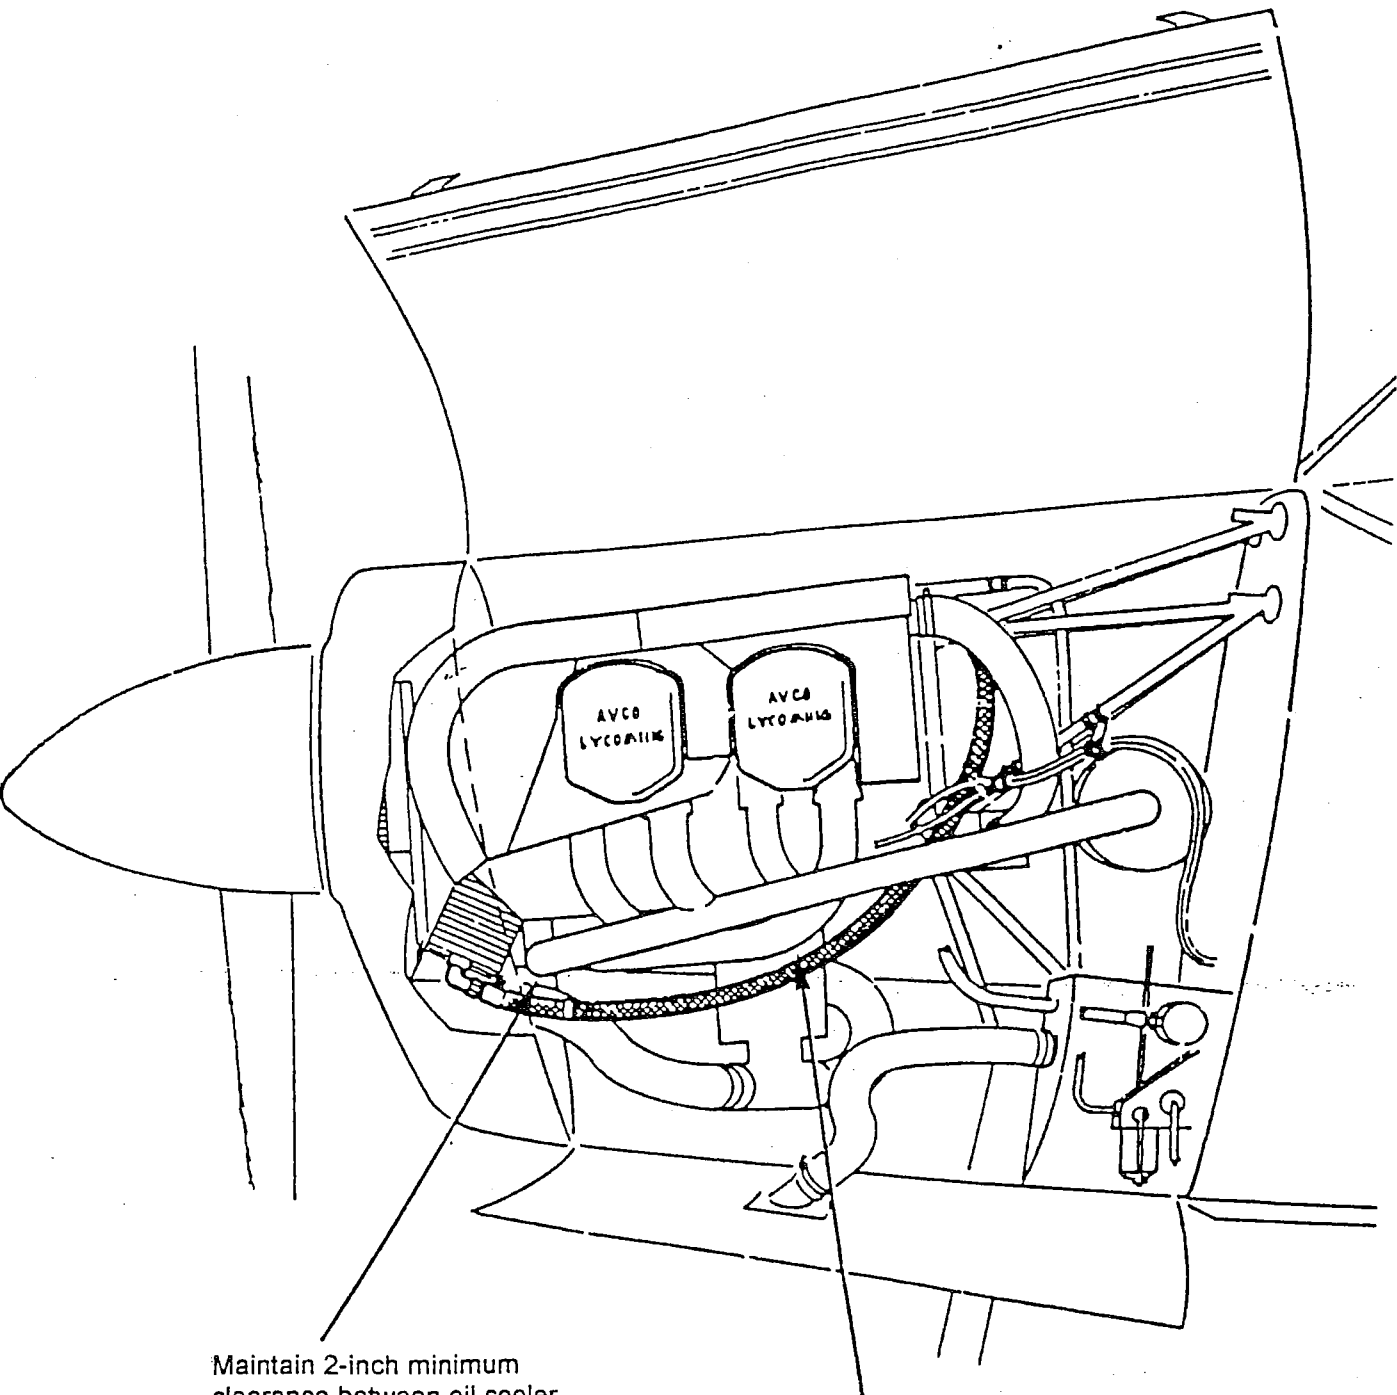
Maintain 2-inch minimum clearance between oil cooler hoses and exhaust stack in this area.
