ferskaffet av 10/177
4/63 SPREKKER I BLADROTEN PÅ McCAULEY KONSTANT SPEED PROPELLER

20/68 KONTROLL OG UTSKIFTNING AV NAV PÅ McCAULEY PROPELLERE

21/78 SPREKKONTROLL AV PROPELLNAV

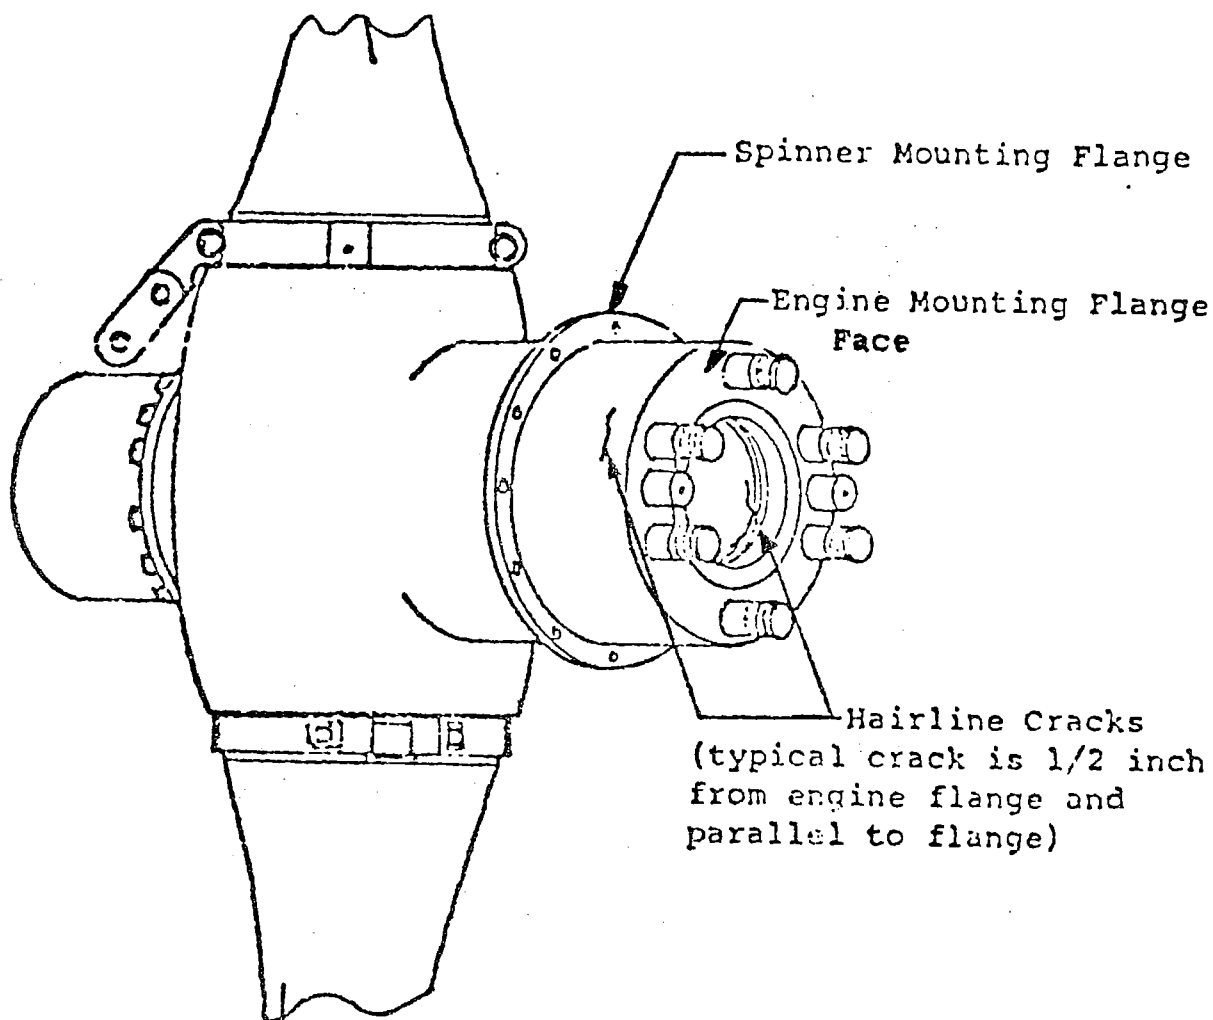
1. Foreta en visuell kontroll av den utvendige flaten på navets skjøtestykke (hub extention) mellom spinnerens bakplate og propellflensen for sprekker med et forstørrelsesglass som forstørrer 10 ganger. Se etterfølgende skisse. Demontering av motordeksler og spinner er ikke nødvendig for denne kontroll. Sprukne nav skal skiftes ut før første flyging.
2. I tilfelle propellen er tatt av motoren, skal "O" ringen fjernes og navet rengjøres. Kontroller de innvendige og utvendige flater av navets skjøtestykke fra anleggsflaten mot propellflensen og 1½" innover på navet for sprekker etter "dye penetrant" metoden. Se etterfølgende skisse. Sprukne nav skal skiftes ut før første flyging.
