## LUFTDYKTIGHETSPÅBUD

SCHLEICHER

SAMMENDRAG

1946 - 1970

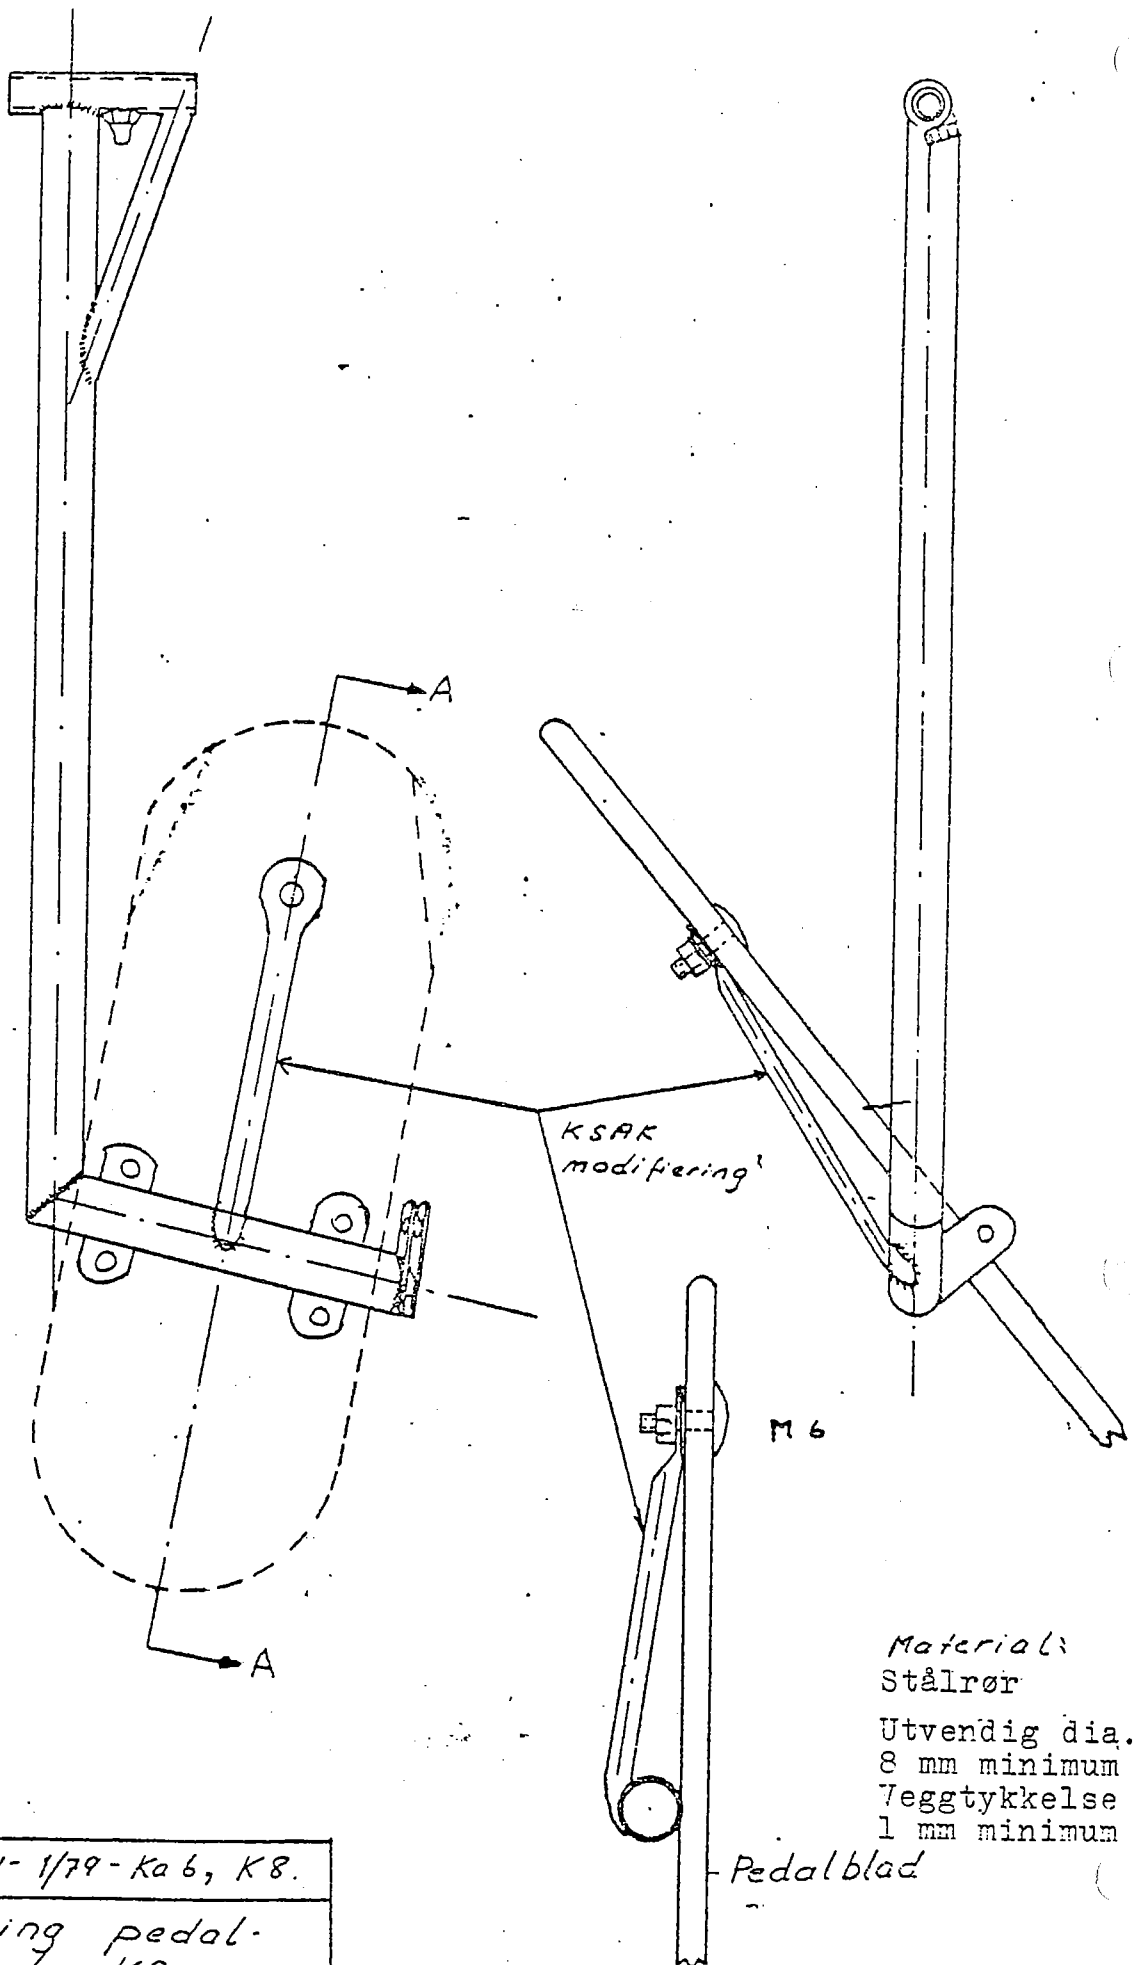
Ritning ÅV-1/79-Ka 6, K8.

I flere tilfeller er det konstatert at de tynne plateremser som holder siderorspedalens fotplate har løsnet. Dette har medført at pedalen har kilt seg fast mot spant i cockpitens sidevegg ved fullt utslag av sideroret. Det har også forekommet tilfeller hvor fotplaten har brukket midt på røret. Følgende skal derfor utføres:

1. Pedalene demonteres og forandres som vist på bilag 1 (KSAK modifisering M 1/79-Ka 6, K8).
2. Ved forandringen påsveises et rør av materiale som vist på bilag 1 som skal holde fotplaten på plass ved at dette festes øverst på platen.
3. Sveisingen skal utføres av yrkessveiser.

Förstärkning pedalstall Ka 6, K8

KSAK modifiering M1/79-Ka 6, K8  
JEO. 1979-02-25

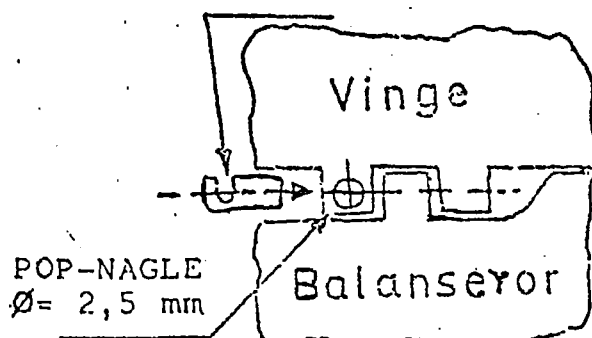
SNITT I  
HENGSELPINNEN

Kontroller at pop-naglene som skal sikre hengselpinnene i balanserorshengslene (se fig) fortsatt sitter på plass. Naglehodet kan kjennes gjennom tapen som dekker hengslet. Om nødvendig må tapen fjernes slik at kontrollen bedre kan utføres.
