LUFFARTSDIREKTORATET
Avd. for Luftfartsinspeksjon
FORNEBU-OSLO/Dep.
Tlf. : Oslo (02) 12 13 40
AFTN: ENFBYA
Tlgr. : CIVILAIR OSLO
Telex : 1032 Oslo

LUFFDYKTIGHETSPÅBUD
(LDP)

SOCATA

MORANE SAULNIER
SAMMENDRAG
1946 - 1970

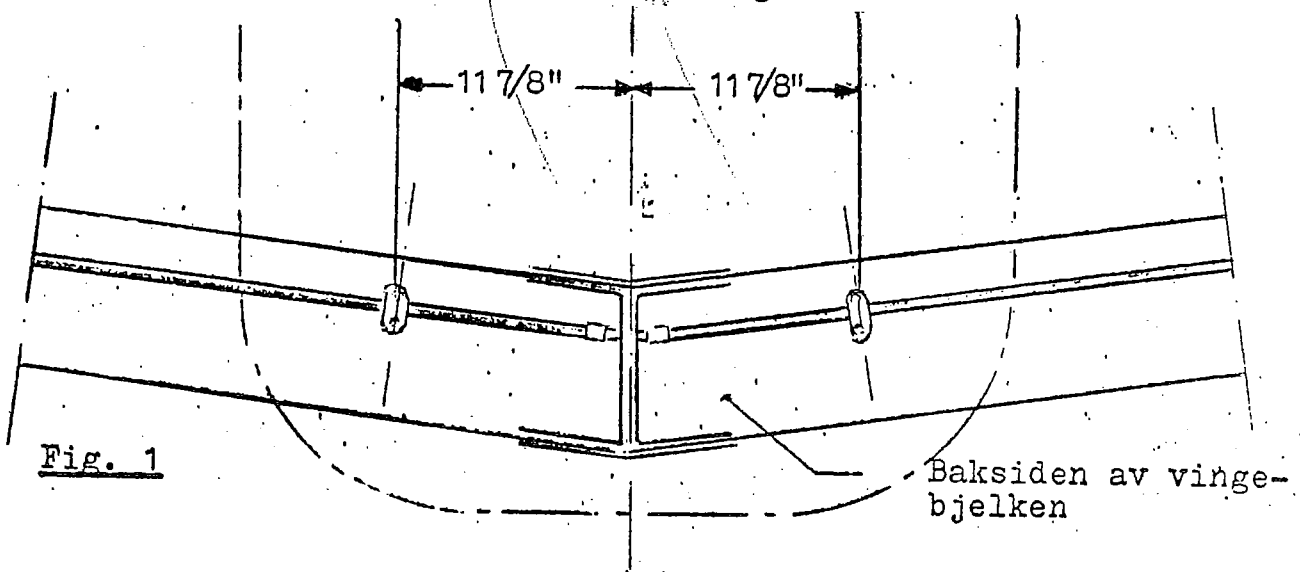
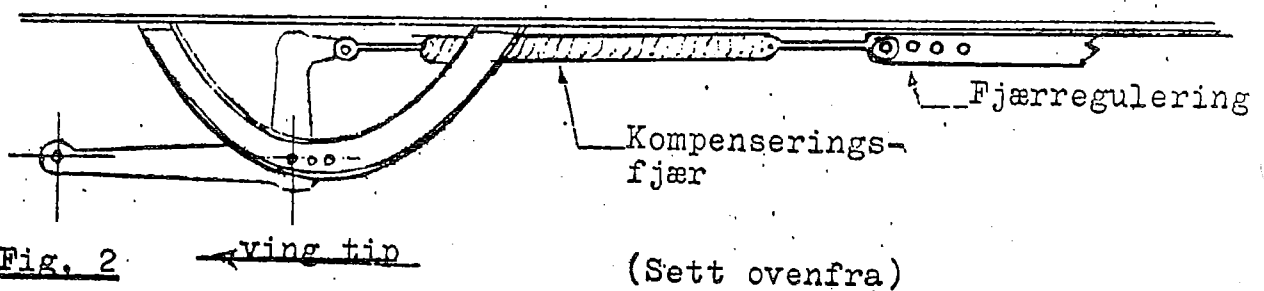
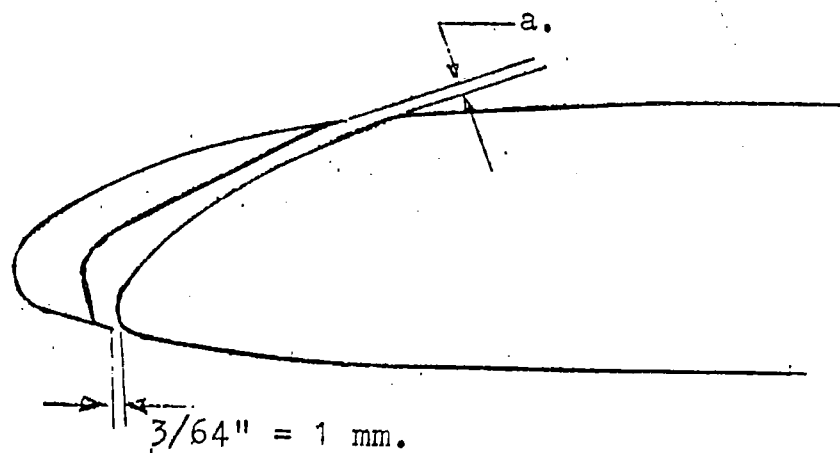
IV En modifisering er under utvikling for å oppnå en mer stabil bevegelse av slat. Service Bulletin vil bli sendt ut for å gjennomføre forandringen.
