## LUFTDYKTIGHETSPÅBUD (LDP)

### GAFFELBOLTER FOR VINGESTENDERE PIPER CUB MODELL J3

### SPREKKER I STENDERBESLAGENE PÅ PIPER CUB

## BALANSERORS FLYNDRE PÅ PIPER CUB

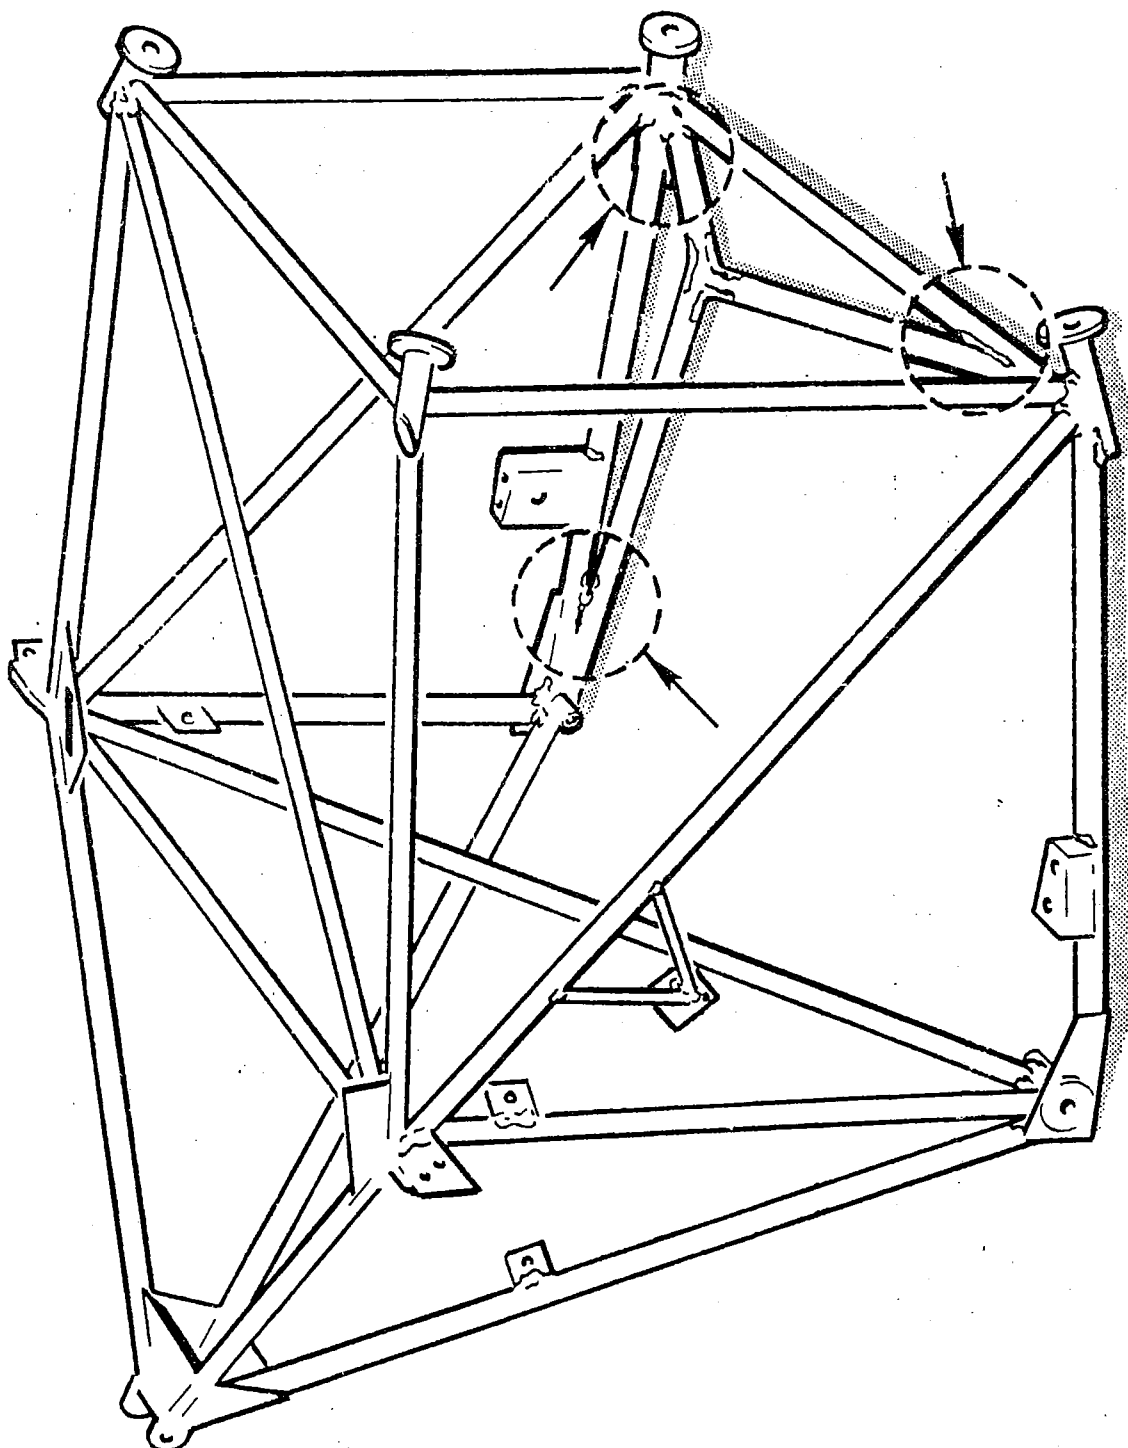
Figur 1

FAA AD 68-7-4 med revisjon i 72-22 omhandler samme sak. Piper Service  
Letter No. 462, datert 9. desember 1965, omhandler motorbukker datostemplet  
før 26. mai 1965.

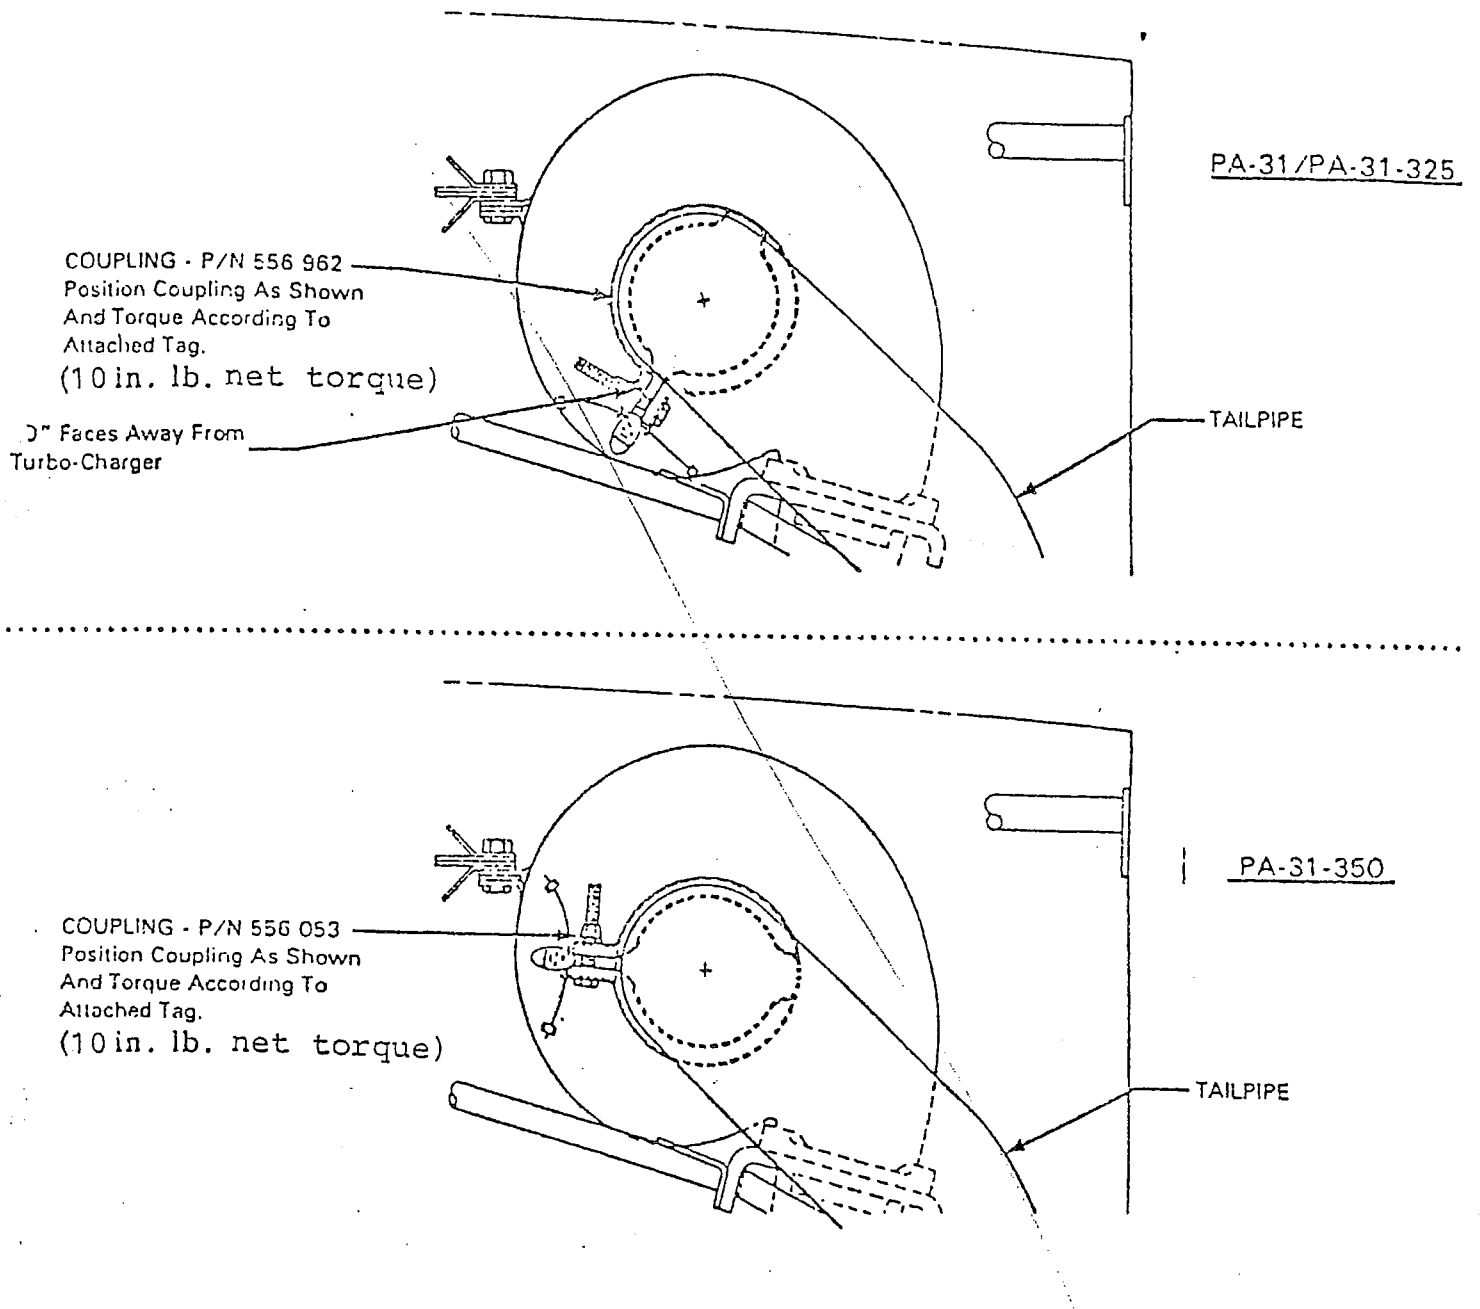
FIGURE 1  
 LDP 46A/79  
 (AD 82-16-05)

1. Kontroller om det på turboladerens eksosstuss sitter "single-piece" koplinger (Piper delnr 556 962 eller 556 053) eller "multi-segment" koplinger (Piper delnr 455 301, 555 376, 555 511 eller 555 366). Dersom "single-piece" kopling er montert skal pkt 2 og 4 og om nødvendig pkt 5 utføres. Dersom "multi-segment" koplinger er montert skal pkt 3 og om nødvendig pkt 5 utføres. Se figur 1 og 2 for identifikasjon.
- 2a: Kontroller "single-piece" koplinger (delnr 556 962 eller 556 053) som vist i del IIA i Piper Service Bulletin No 644 B eller senere revisjoner.
- 2b: Utfør kontrollen angitt i del II B i SB 644B eller senere revisjoner.
3. Foreta følgende kontroll av "multi-segment" koplinger (delnr 455 301, 555 376, 555 511 eller 555 366) (figure 2):

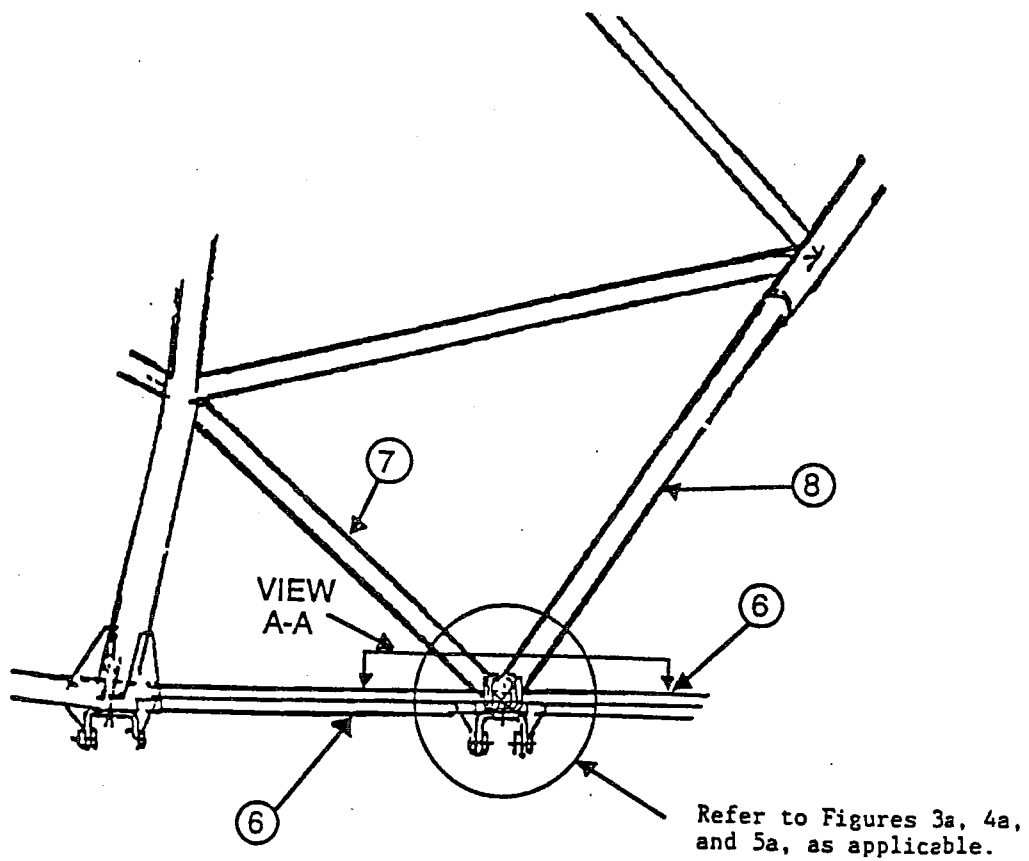
FIGUR . 2

PA-25  
Side View of the Front Wing Fitting  
and Landing Gear Fittings

- 4.1 Sørg for oppretting av skroget i samsvar med hensiktsmessig bruk av jigg i h.h.t FAA AC 43-13-1A.
  - 4.2 Del av de rørformede detaljene som spesifisert i Fig. 2, samt Fig. 3a og 3b, 4a og 4b, eller 5a og 5b; det som gjelder.

- 5.1 Sørg for oppretting av skroget ved bruk av jiggen i h.h.t FAA AC 43-13-1A.
  - 5.2 Del av de rørformede detaljene som spesifisert i Fig. 2, samt Fig. 3a og 3b, 4a og 4b, eller 5a og 5b; det som gjelder.

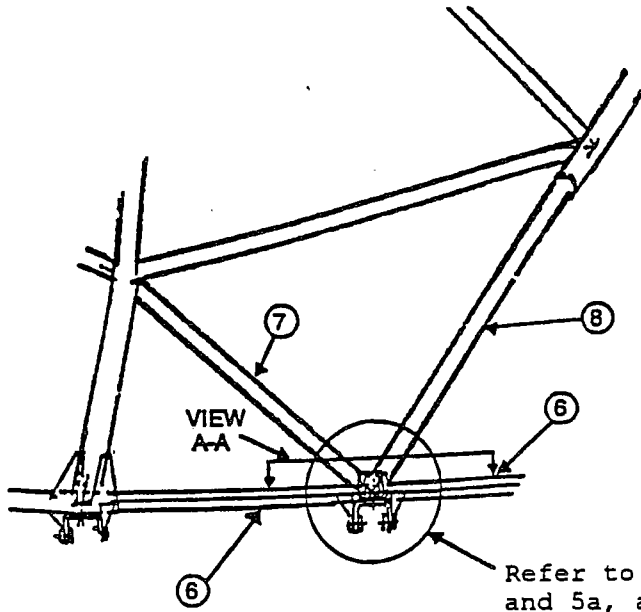
Figure 2  
95-12-01

PA-25  
Side View of the Front Wing Fitting  
and Landing Gear Fittings

- a. Provide for the alignment of the airframe with an appropriate alignment fixture in accordance with FAA AC No. 43.13-1A, Acceptable Methods, Techniques, Practices- Aircraft Inspection and Repair.
- b. Cut the tubular members as referenced and specified in Figure 2 and either Figures 3a and 3b; Figures 4a and 4b; or Figures 5a and 5b, as applicable.
- c. Fabricate a cluster using all applicable part numbers referenced in Figures 3b, 4b, or 5b, as applicable; and
- d. Splice the new cluster into the fuselage frame.

1. Provide for the alignment of the airframe with an appropriate alignment fixture in accordance with FAA AC No. 43.13-1A, Acceptable Methods, Techniques, Practices- Aircraft Inspection and Repair.
2. Cut the tubular members as referenced and specified in Figure 2 and either Figures 3a and 3b; Figures 4a and 4b; or Figures 5a and 5b, as applicable.
3. Fabricate a cluster using all applicable part numbers referenced in Figures 3b, 4b, or 5b, as applicable; and
4. Splice the new cluster into the fuselage frame.

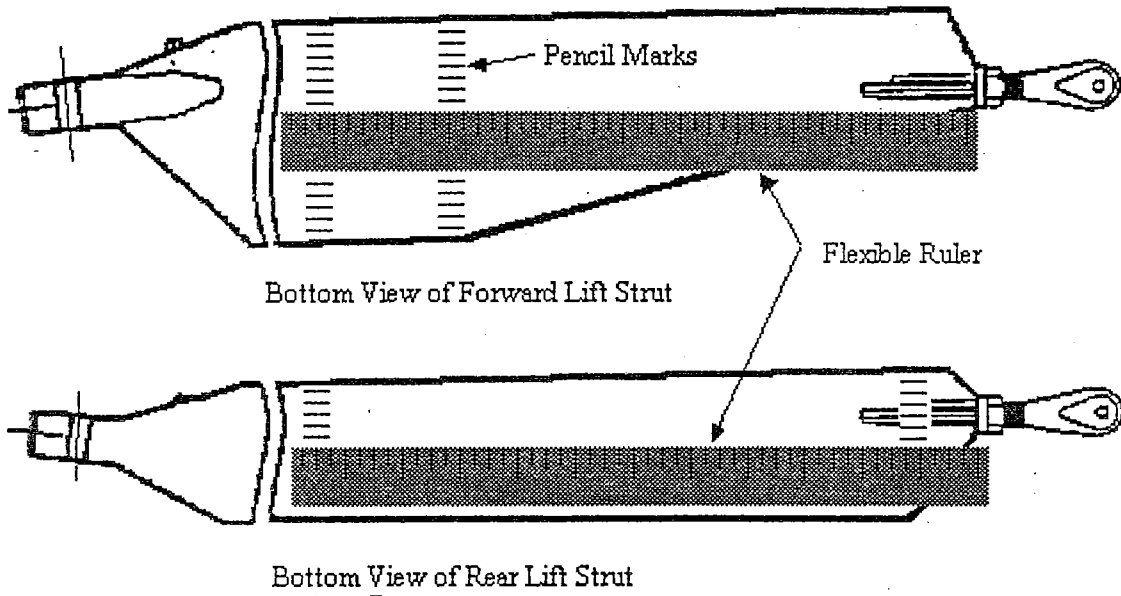
Figure 1

9. If at any time during testing an area is encountered where a valid thickness measurement cannot be obtained due to a loss of signal strength or quality, the area shall be considered suspect. These areas may have a remaining wall thickness of less than 0.020-inch, which is below the range of this setup, or they may have small areas of localized corrosion or pitting present. The latter case will result in a reduction in signal strength due to the sound being scattered from the rough surface and may result in a signal that includes echoes from the pits as well as the backwall. The suspect area(s) shall be tested with a Maule "Fabric Tester" as specified in Piper Service Bulletin No. 528D or 910A.
